Звіт

з енергетичного аудиту будівлі ОСББ «ЗАТИШНИЙ-116»

Україна, Вінницька область, місто Вінниця,

вул. Келецька, буд. 116

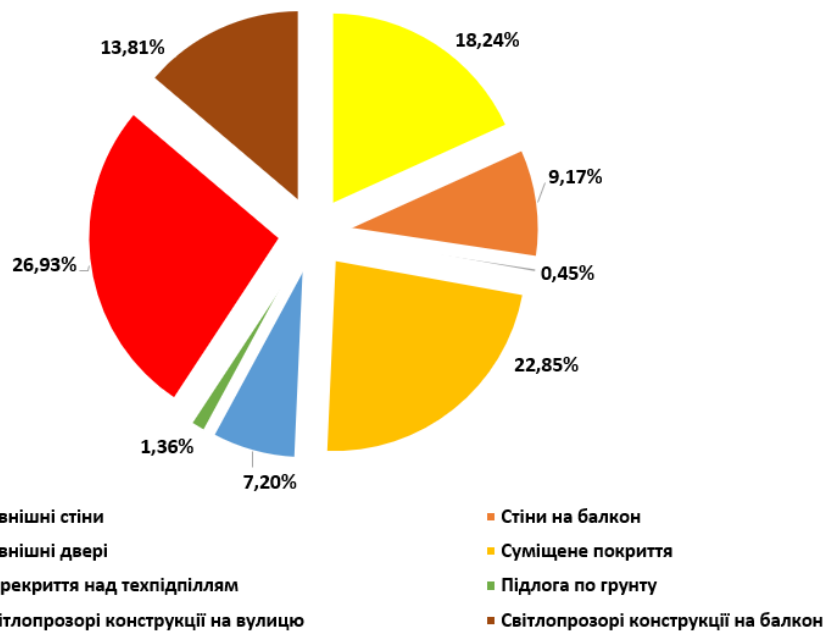
Складові втрат тепла будівлі через огорожувальні конструкції

Розподіл втрат тепла через огорожувальні конструкції будівлі

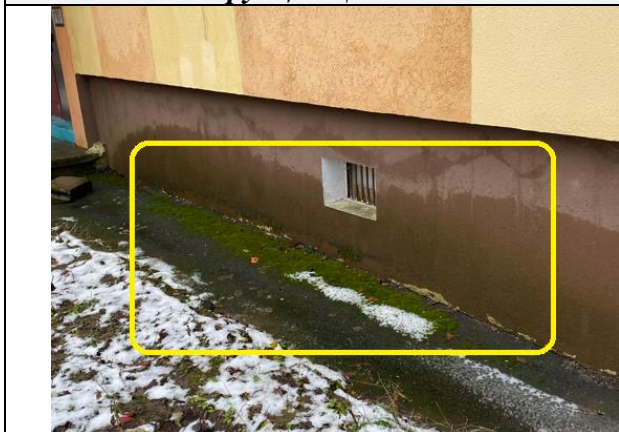
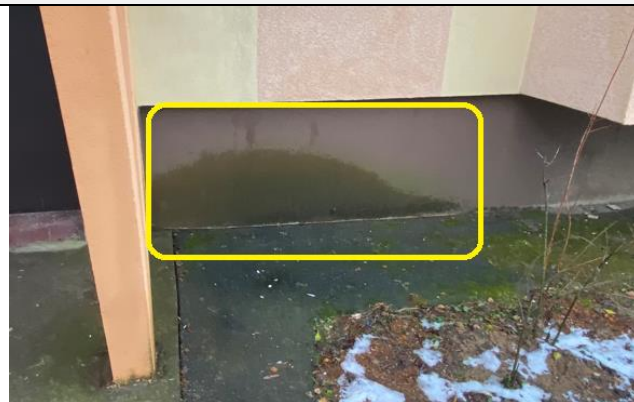
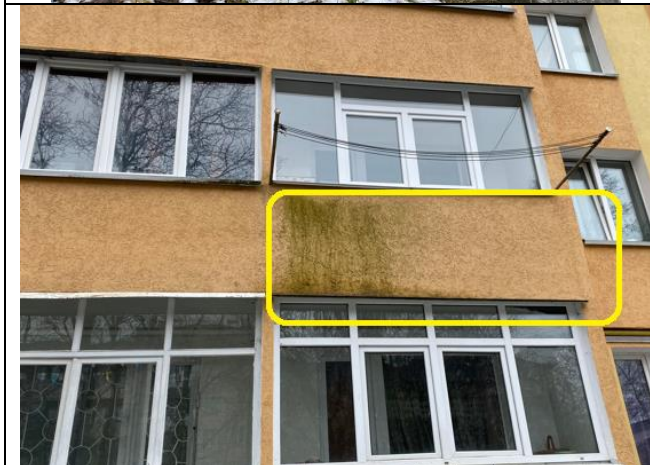
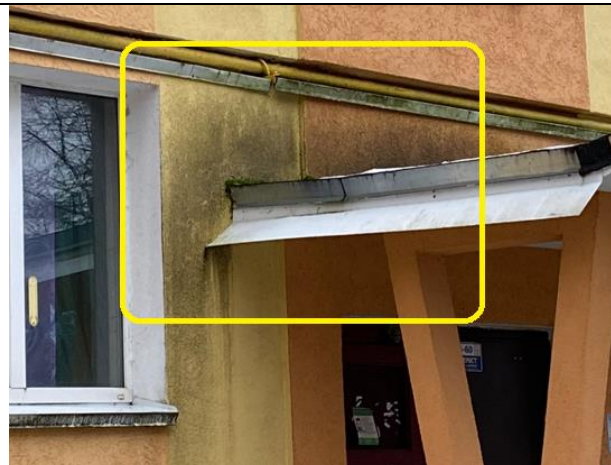
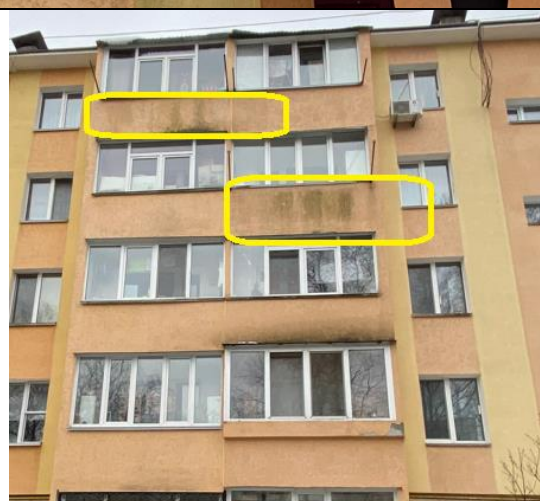
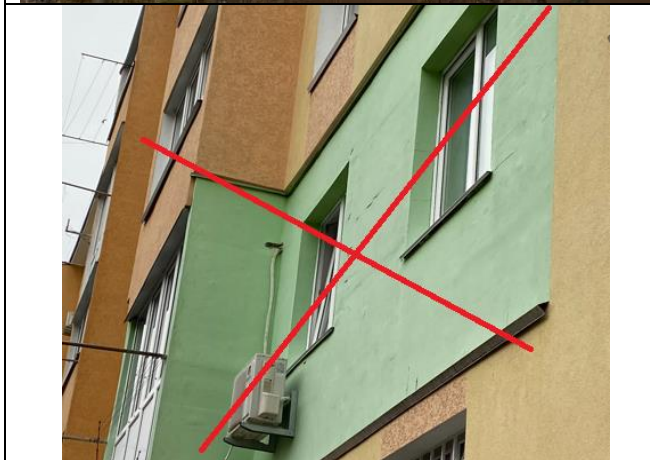
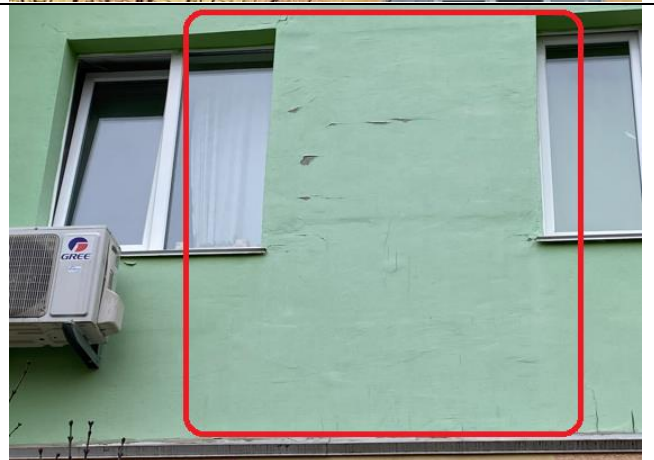
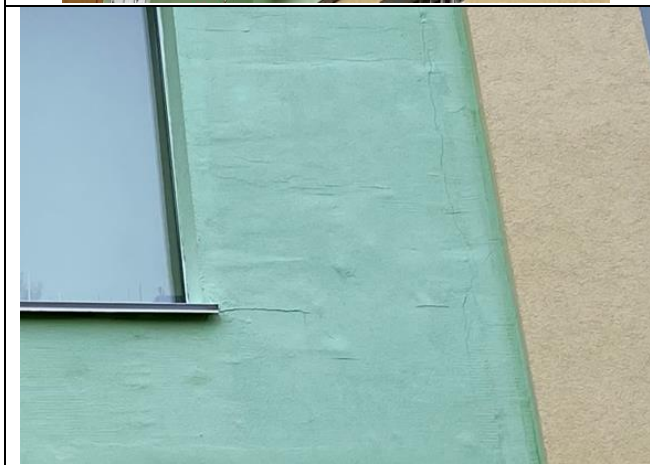
Стінові конструкції. Доколь.

Під час обстеження виявлено:

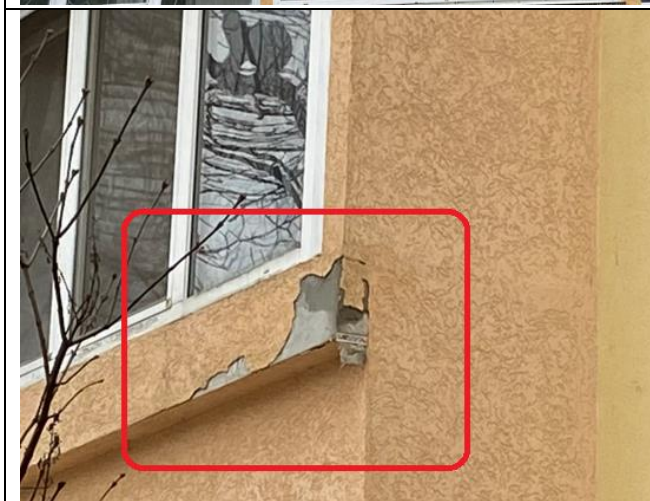
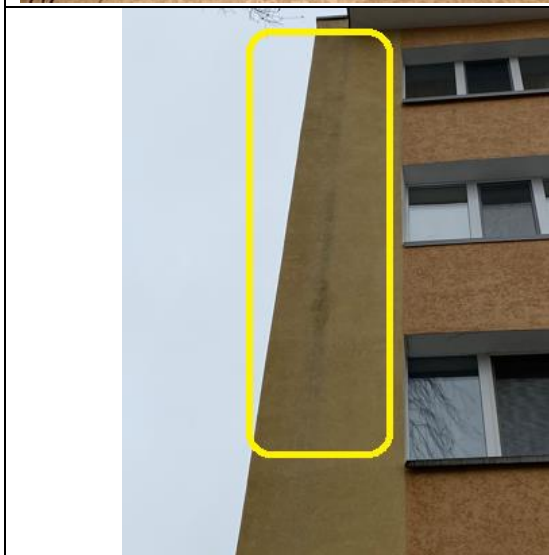
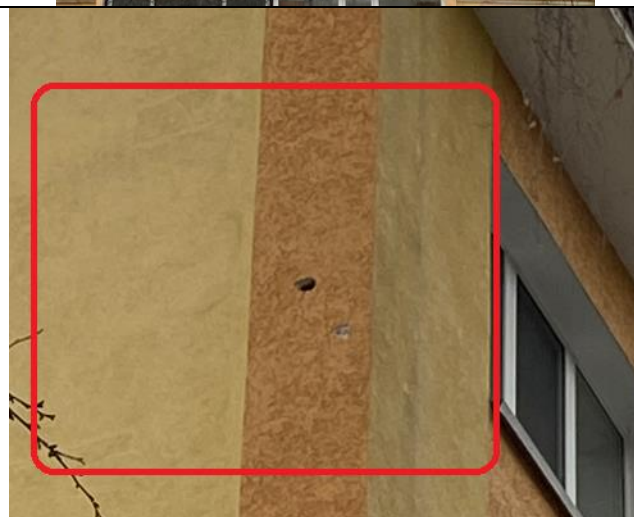
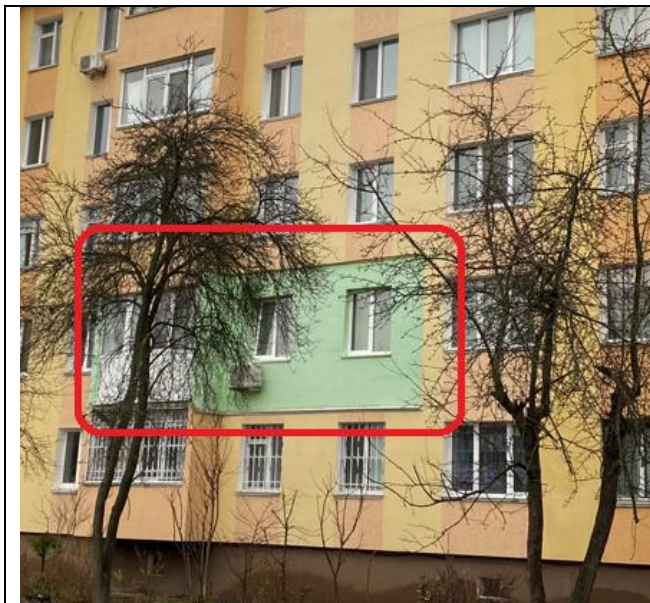
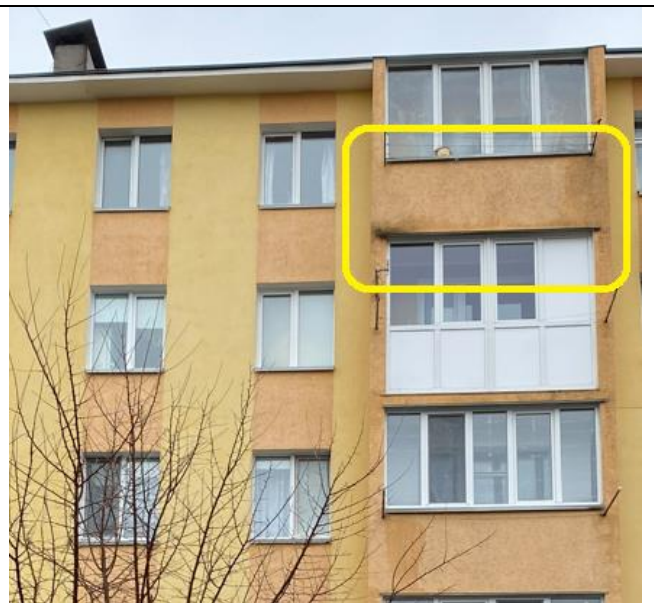
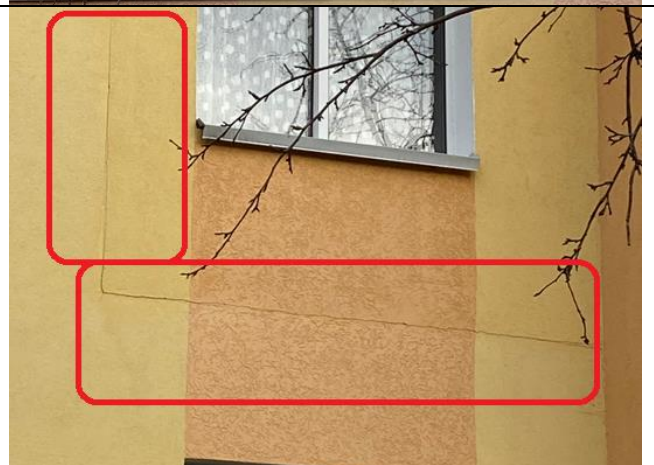
- наявне явище підняття капілярної вологи на стінових конструкціях цоколю;
- вимощення по периметру асфальтне;
- наявні місця просідання вимощення. Наявні місця відшарування вимощення від цоколю;

- цоколь будівлі утеплено плитами з екструдованого пінополістиролу;
- наявні місця замокання фасаду;
- наявні місця характерного чорнуватого кольору, що може свідчити про накопичення вологи в товщі утеплювача (див. термографічне обстеження);

- наявні тріщини незначної ширини розкриття на деяких ділянках фасаду (може свідчити про підвищену вологість зовнішніх стін).
- зовнішні стінові конструкції утеплено плитами з базальтової мінеральної вати та частково з спіненого пінополістиролу товщиною 100 мм з дотриманням вимог п. 5.3.4 ДБН В.2.6-33:2008 «Конструкції зовнішніх стін з фасадною теплоізоляцією. Вимоги до проектування, улаштування та експлуатації»;

- наявні незначні площі клаптикового утеплення. Утеплення виконано з порушенням технології робіт.

Стінові конструкції опалювального контуру – керамзитобетонна панель товщиною 350 мм.

Стан опорядження (утеплення) зовнішніх стінових конструкцій – задовільний.

Стан зовнішніх стінових конструкцій – задовільний.

Стан стінових конструкцій цоколю – задовільний.

Стан вимощення – задовільний.

Опір теплопередачі стінових конструкцій будівлі не відповідає вимогам ДБН В 2.6-31:2021 «Теплова ізоляція будівель» (відбулось підвищення норм з енергоефективності у 2021 році).

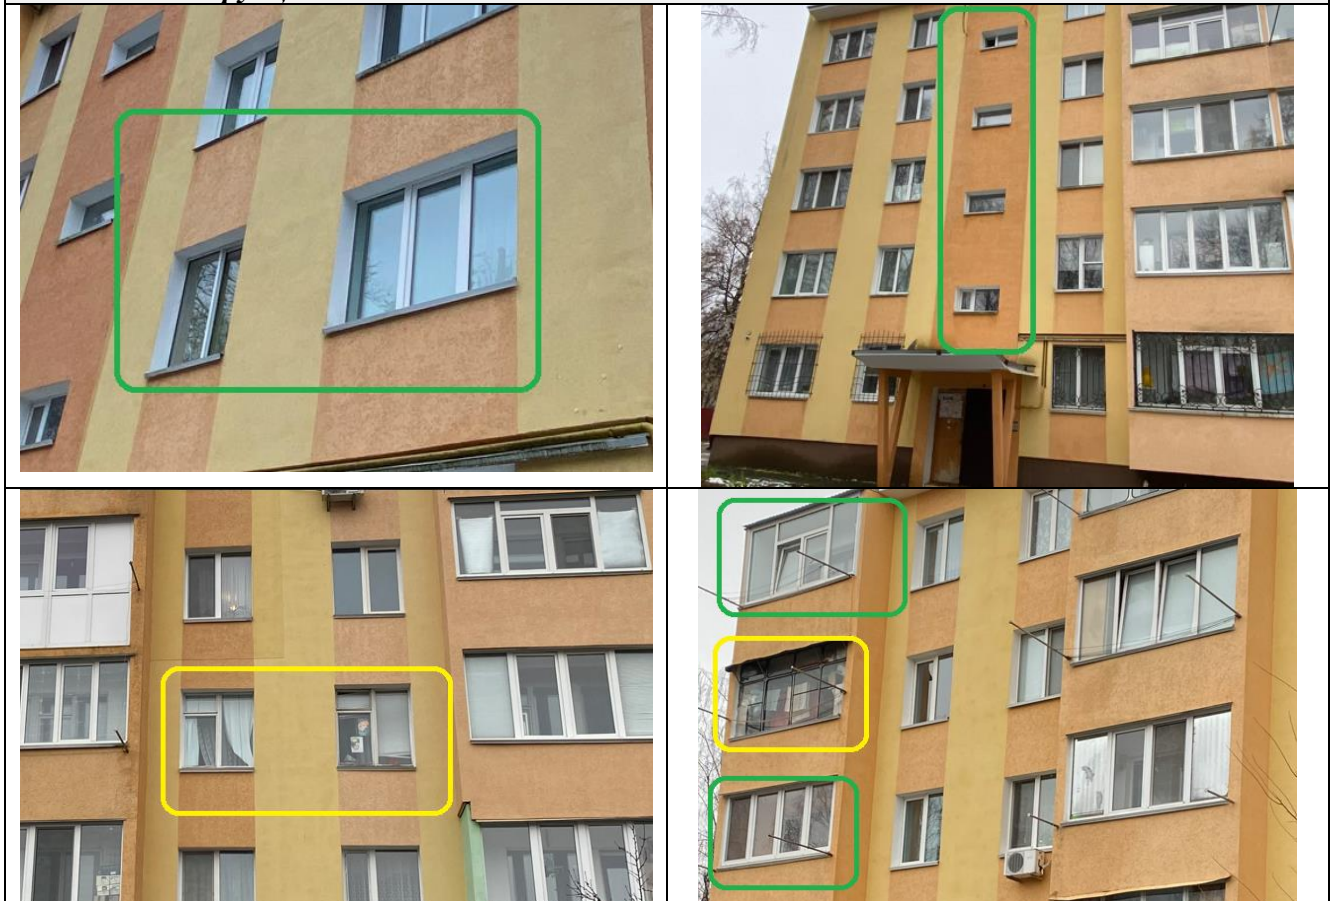
Віконні конструкції.

За час експлуатації будівлі переважна більшість мешканців замінила дерев'яні віконні конструкції та балконні блоки (виходи на балкон) на металопластикові з склопакетами 4-16-4 та 4-10-4-10-4. в 2018 році у місцях загального користування за підтримки міста встановлені металопластикові віконні конструкції та балконні двері з склопакетом 4-10-4-10-4. МЗК запроєктовано як опалювальні приміщення.

Під час обстеження виявлено:

- спостерігається короблення рам та стулок дерев'яних віконних конструкцій;

Стан металопластикових віконних конструкцій та балконних дверей в МЗК – добрий.

Стан металопластикових віконних конструкцій та балконних дверей у квартирах – задовільний.

Стан переважної більшості дерев'яних віконних конструкцій та балконних дверей у квартирах – задовільний.

Приведений опір теплопередачі переважної більшості віконних конструкцій та балконних дверей не відповідає вимогам ДБН В 2.6-31:2021 «Теплова ізоляція будівель».

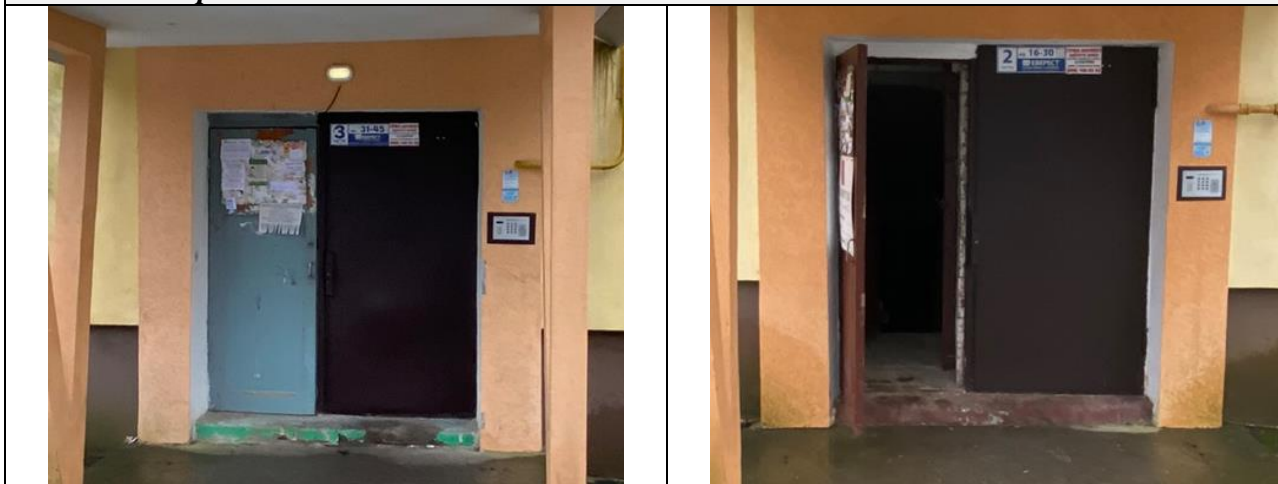
Зовнішні двері

Вхідні двері до під'їздів – металеві з утеплювачем. Стан вхідних дверей до під'їздів – задовільний.

Стан ганків (площа перед вхідними дверима у під'їзд) – задовільний.

Опір теплопередачі дверних конструкцій входу до під'їздів будівлі відповідає вимогам ДБН В 2.6-31:2021 «Теплова ізоляція будівель».

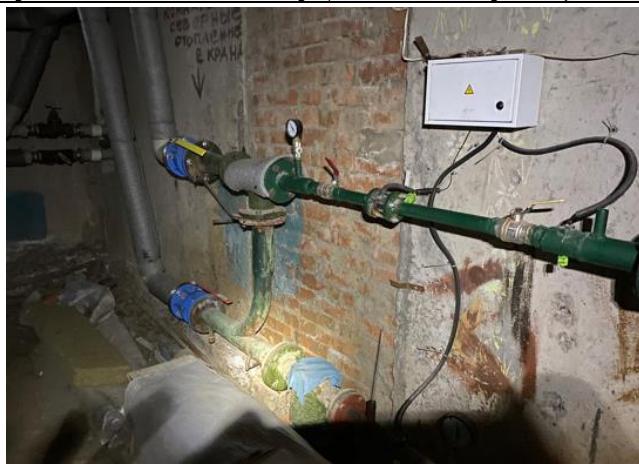
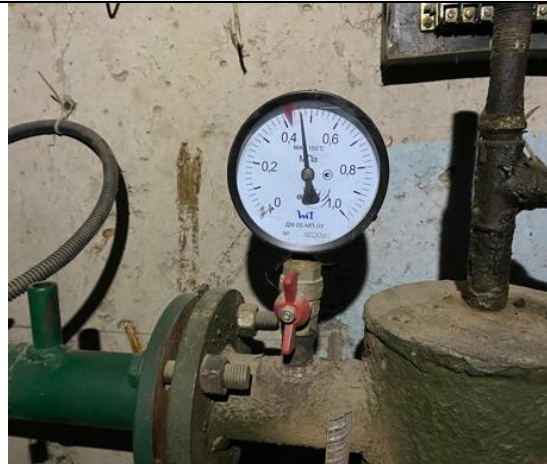
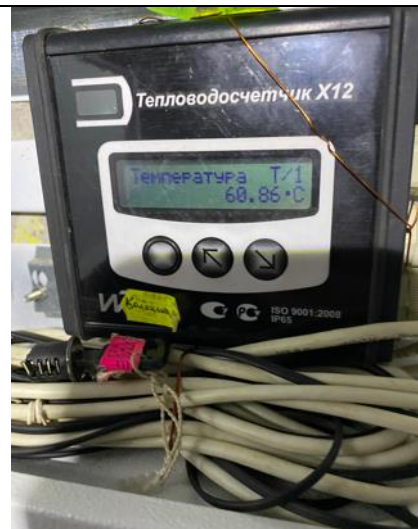
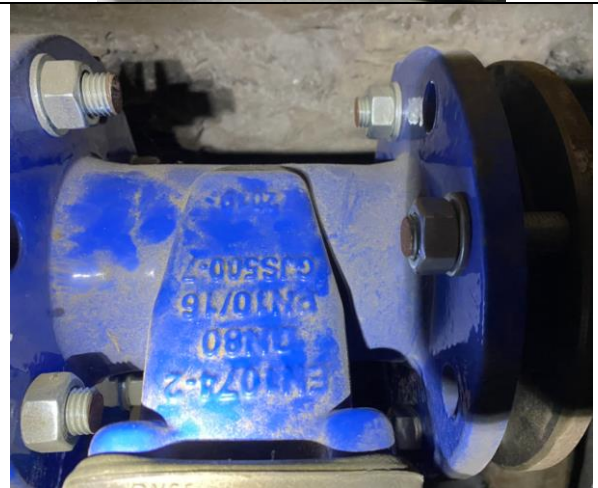
Вузол теплового вводу (Тепловий пункт)

Теплопостачання будівлі здійснюється від централізованої системи теплопостачання. Комерційний облік спожитої теплової енергії здійснюється у вузлі теплового вводу. Під'єднання до мережі – залежне. Вузол вводу – елеваторний вузол. Трубопроводи елеваторного вузла пошкодженні корозією.

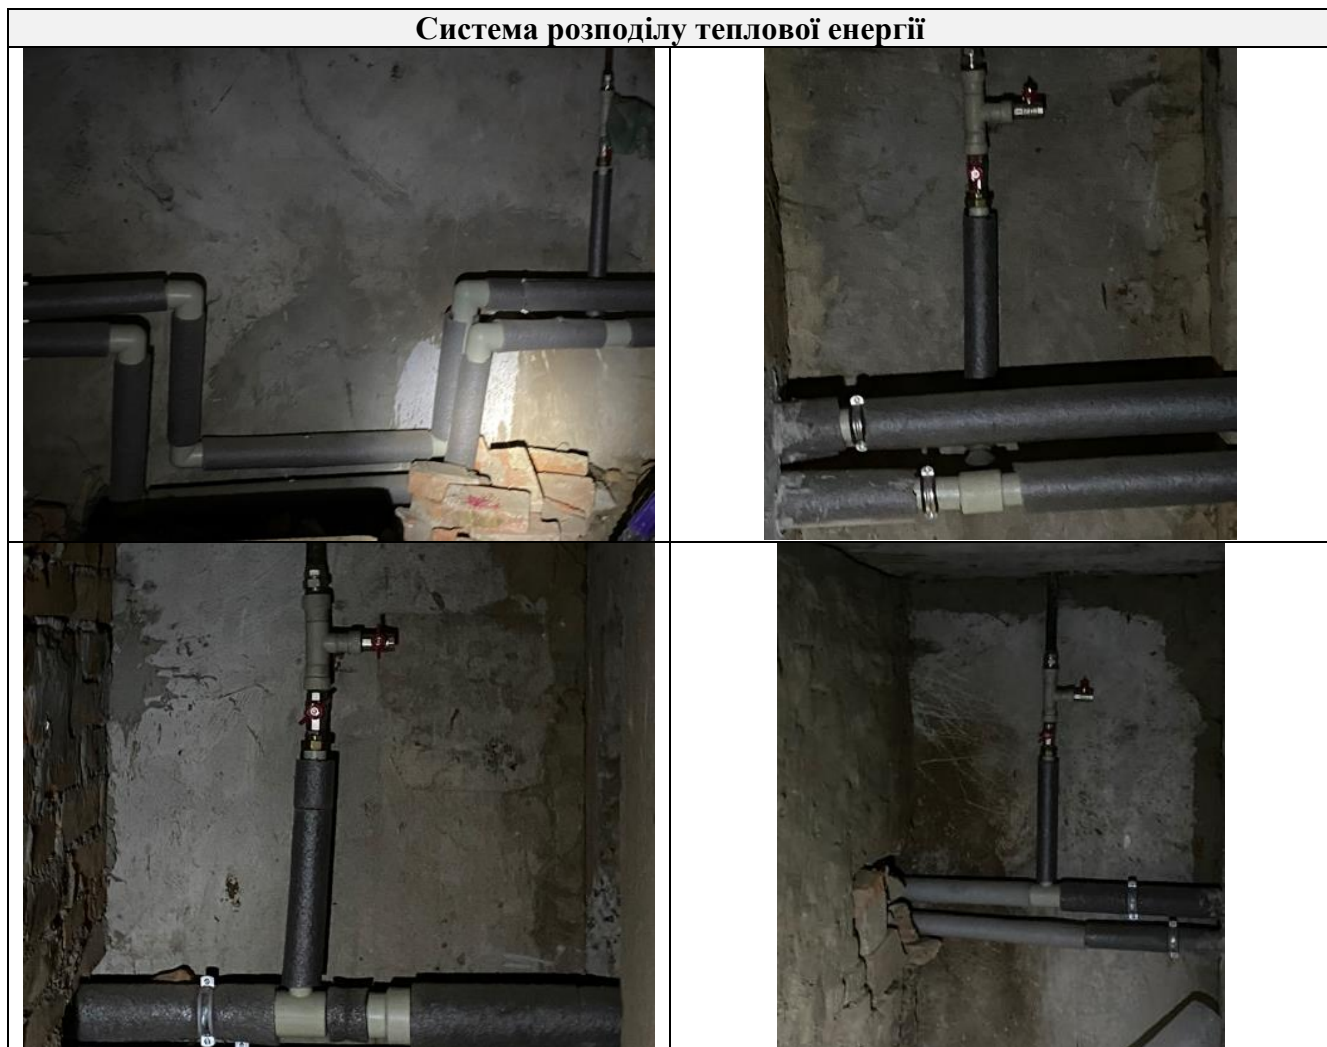
Під час обстеження виявлено:

В цілому стан трубопроводів системи опалення – добрий. Стан теплової ізоляції – задовільний.

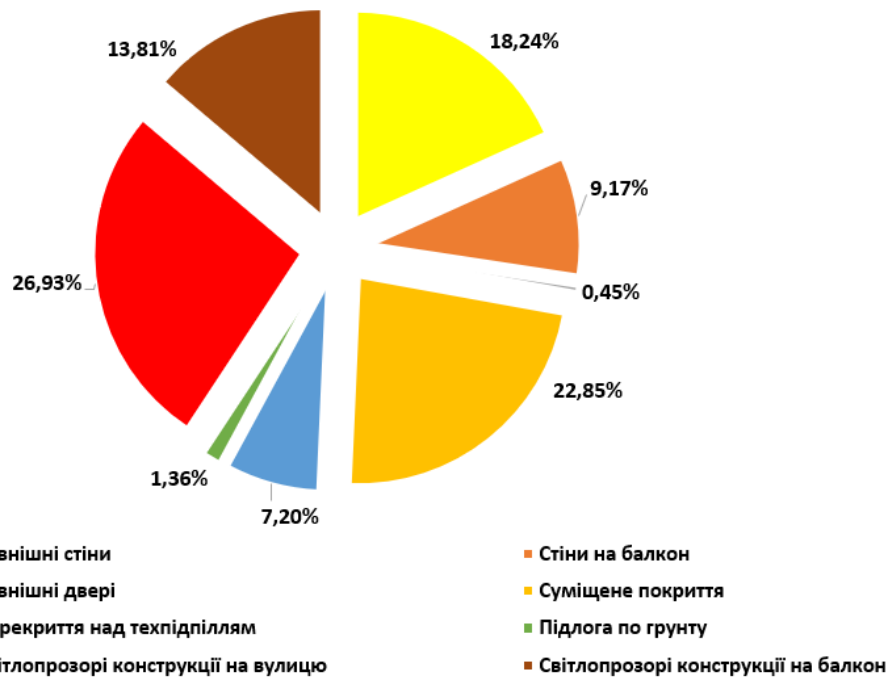
Складові втрат тепла будівлі через огорожувальні конструкції

Розподіл втрат тепла через огорожувальні конструкції будівлі
