Звіт

з енергетичного аудиту будівлі, що знаходиться за адресою:

Україна, Вінницька область, місто Вінниця,

вул. Василя Порика, буд. 15

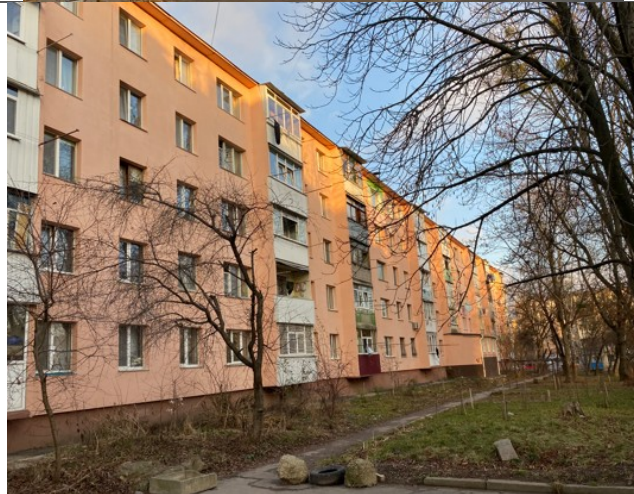
**Тріщини
опорядження**

- наявне явище підняття капілярної вологи на стінових конструкціях цоколю (незначні ділянки);
- вимощення по периметру асфальтне;
- цоколь будівлі утеплено плитами з екструдованого пінополістиролу;
- наявні місця замокання фасаду;
- наявні тріщини незначної ширини розкриття на деяких ділянках фасаду (свідчить про порушення технології виконання робіт, а саме про відсутність гідрозахисного шару);
- наявне відшарування фасадної фарби, що свідчить про порушення виконання робіт. Ймовірно відсутній шар адгезійної ґрунт фарби;
- наявні значні площі фасаду де видно точкові теплопровідні включення.
- зовнішні стінові конструкції утеплено плитами з спіненого пінополістиролу товщиною 100 мм з дотриманням вимог п. 5.3.4 ДБН В.2.6-33:2008 «Конструкції зовнішніх стін з

фасадною теплоізоляцією. Вимоги до проектування, улаштування та експлуатації»;
Очевидно, що під час виконання робіт по утепленню фасаду було порушено технологію виконання робіт.

Стінові конструкції опалювального контуру – керамзитобетонна панель товщиною 350 мм.

Стан опорядження зовнішніх стінових конструкцій – задовільний.

Стан зовнішніх стінових конструкцій – задовільний.

Опір теплопередачі стінових конструкцій будівлі не відповідає вимогам ДБН В 2.6-31:2021 «Теплова ізоляція будівель» (відбулось підвищення норм з енергоефективності у 2021 році).

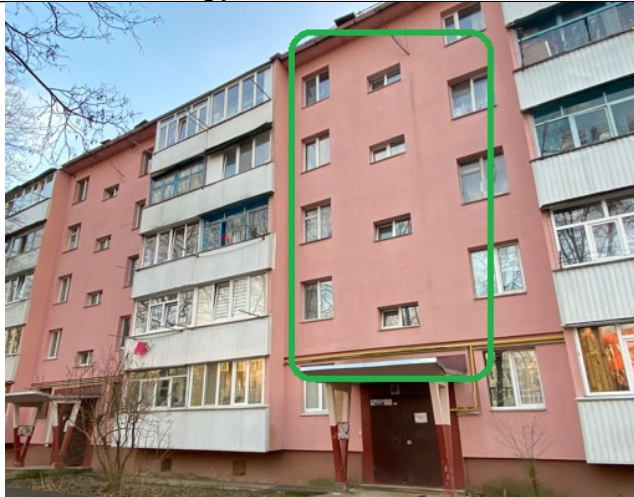
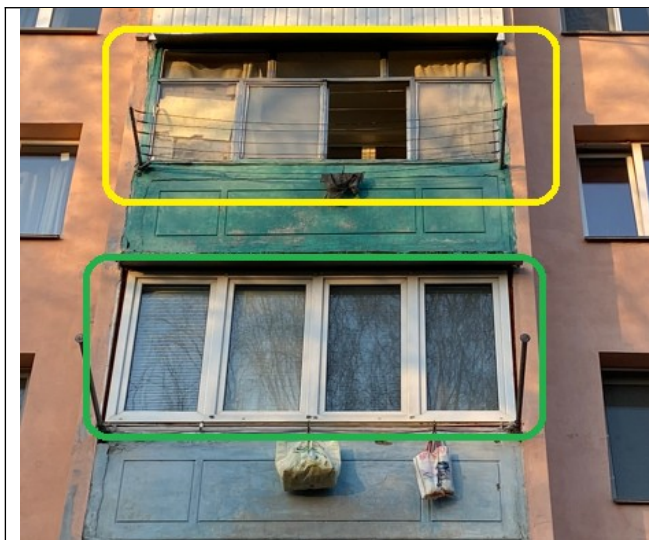
Віконні конструкції.

За час експлуатації будівлі переважна більшість мешканців замінила дерев'яні віконні конструкції та балконні блоки (виходи на балкон) на металопластикові з склопакетами 4-16-4 та 4-10-4-10-4. У місцях загального користування за підтримки міста встановлені металопластикові віконні конструкції та балконні двері з склопакетом 4-10-4-10-4. МЗК запроєктовано як опалювальні приміщення.

Під час обстеження виявлено:

- спостерігається короблення рам та стулок дерев'яних віконних конструкцій;

Стан металопластикових віконних конструкцій та балконних дверей в МЗК – добрий.

Стан металопластикових віконних конструкцій та балконних дверей у квартирах – задовільний.

Стан переважної більшості дерев'яних віконних конструкцій та балконних дверей у квартирах – задовільний.

Приведений опір теплопередачі переважної більшості віконних конструкцій та балконних дверей не відповідає вимогам ДБН В 2.6-31:2021 «Теплова ізоляція будівель».

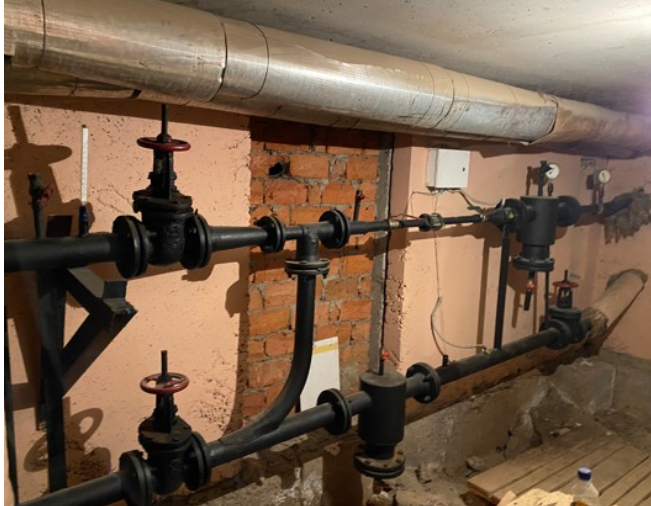
Вузол теплового вводу (Тепловий пункт)

Теплопостачання будівлі здійснюється від централізованої системи теплопостачання. Комерційний облік спожитої теплової енергії здійснюється у вузлі теплового вводу. Під'єднання до мережі – залежне. Вузол вводу – елеваторний вузол. Трубопроводи елеваторного вузла в задовільному стані.

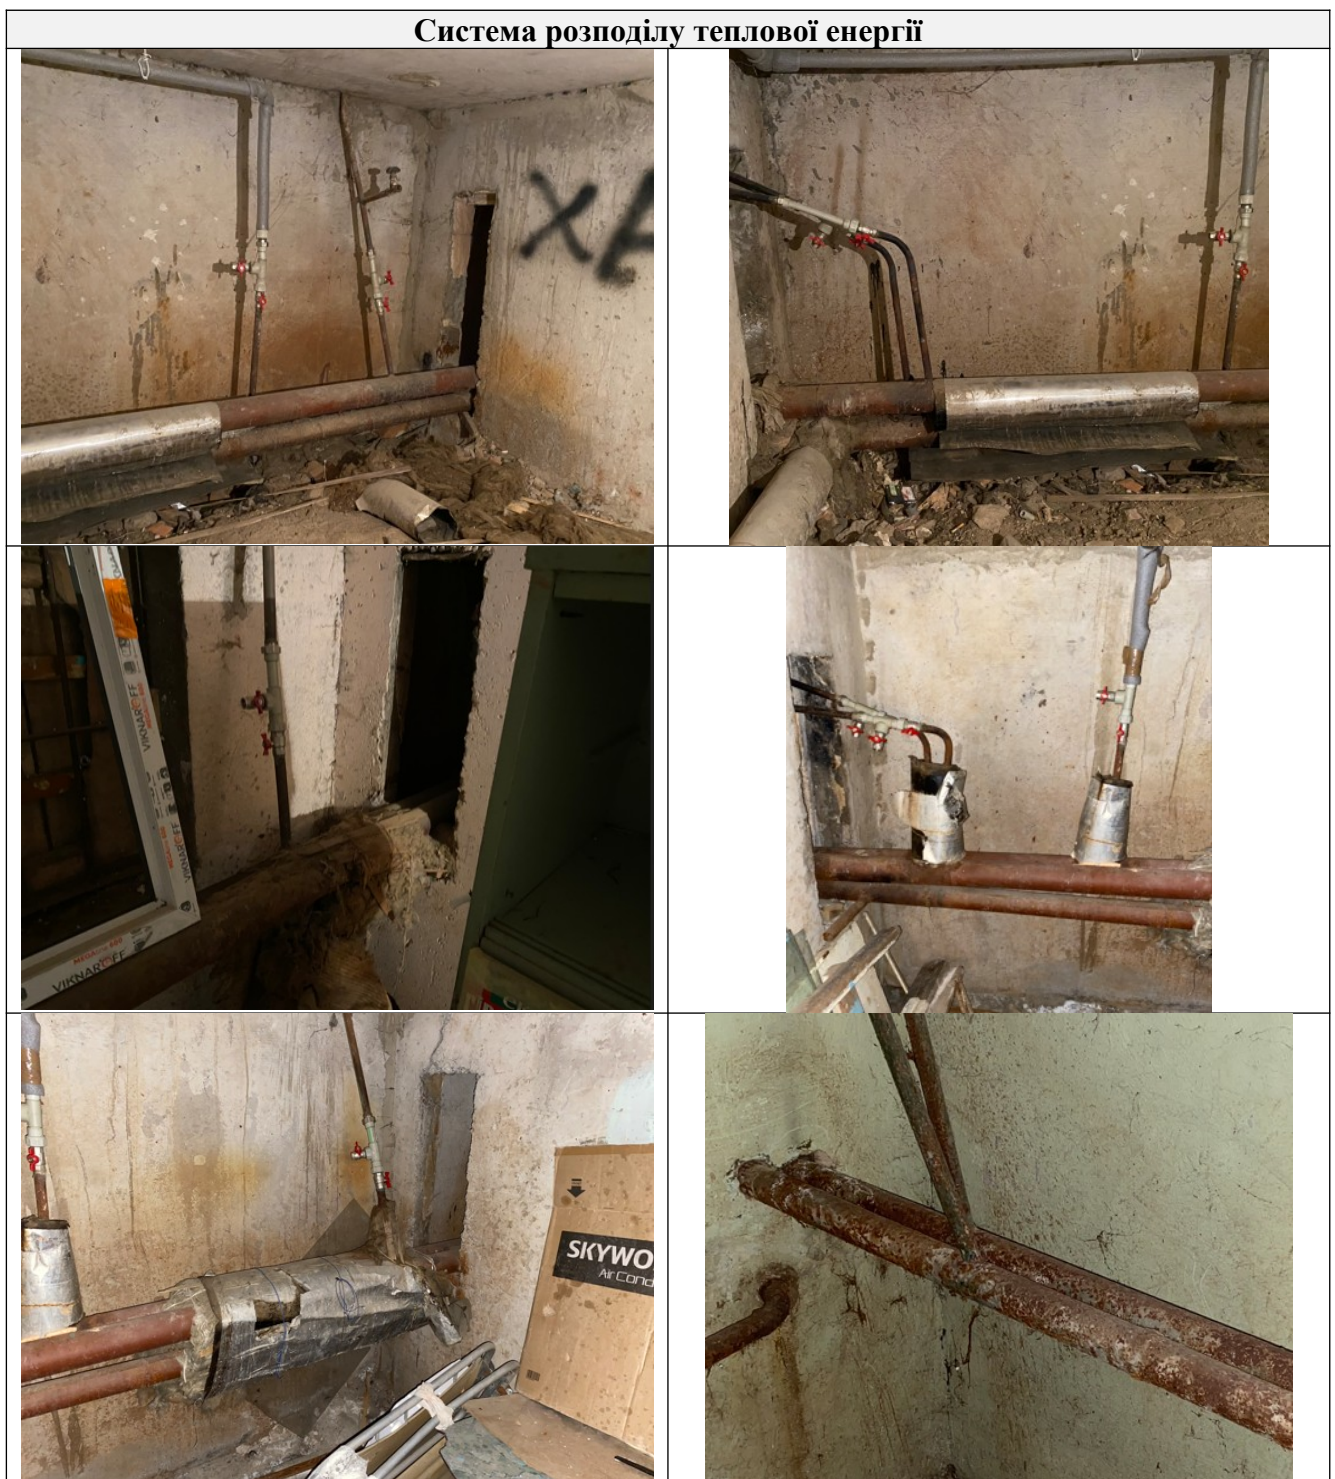
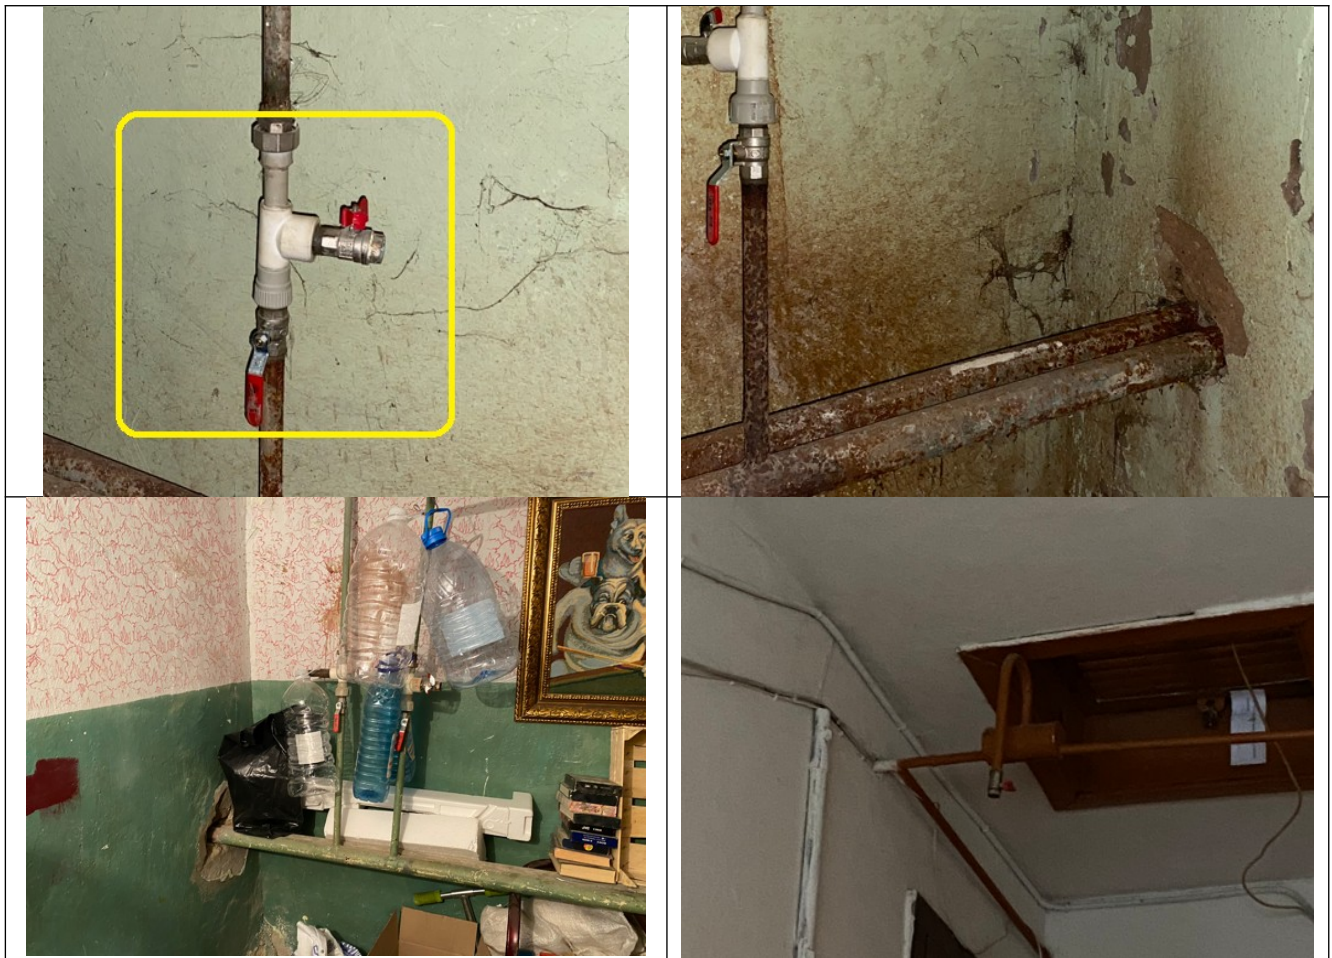
Довжина стояків системи опалення (L _S), м	96/1152
Спосіб прокладки стояків системи опалення	відкрито прокладені через простір опалювальних та неопалювальних приміщень
Остання дата та спосіб промивки системи опалення	Гідрохімічна промивка системи опалення не проводилась

Опалювальні прилади	
Тип опалювальних приладів	чавунні секційні радіатори MC-140, секційні алюмінієві радіатори
К-ть опалювальних приладів, шт.	310
Сумарна теплова потужність опалювальних приладів (проектна), кВт	н/д
Довжина під'єднувальних трубопроводів (L _A)	310
Наявність термостатичних кранів на опалювальних приладах	Відсутні
Наявність байпасів	Частково наявні
Стан опалювальних приладів	Задовільний

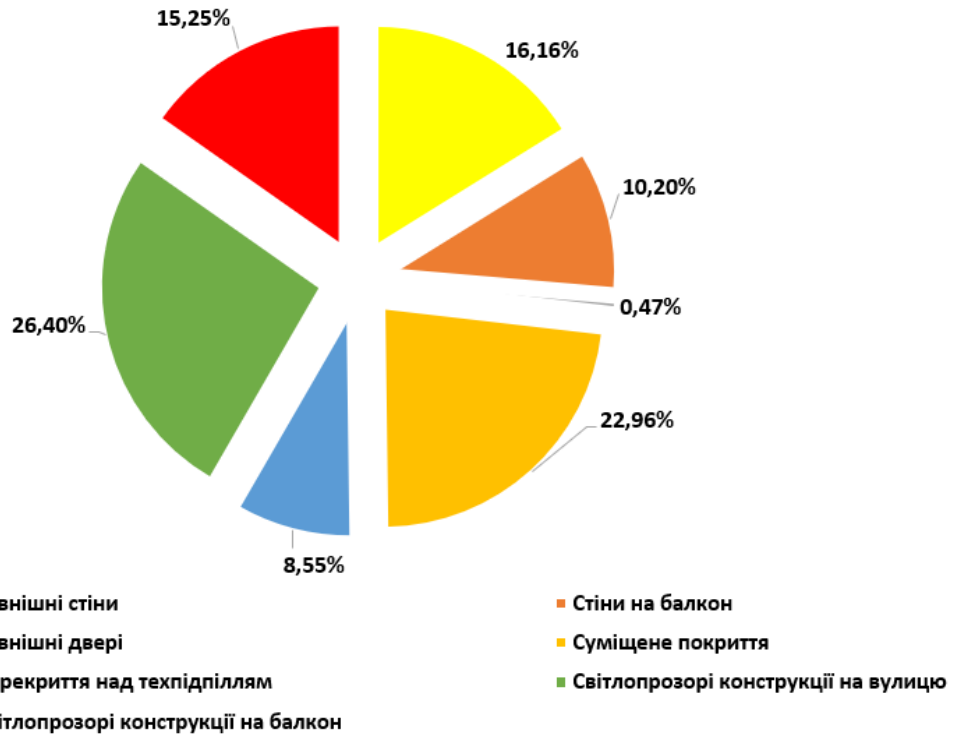
Розподіл втрат тепла через огорожувальні конструкції будівлі
Складові втрат тепла будівлі через огорожувальні конструкції

Вид огорожень	Площа	Приведений тепловий опір	Тепло-провідність	Теплопередача	
				В режимі опалення	В режимі охолодження
	А, м ²	R _Σ , м ² ·К/Вт	U, Вт/(м ² ·К)	Н х.Н, Вт/К	Н х.С, Вт/К
Зовнішні стіни	1819,9	2,83	0,35	643,1	643,1
Стіни на балкон	492,9	0,85	1,18	405,9	405,9
Зовнішні двері	15	0,8	1,25	18,8	18,8
Суміщене покриття	1032,8	1,13	0,88	914,0	914,0
Перекриття над техпідпіллям	1032,8	0,91	1,1	340,5	340,5
Світлопрозорі конструкції на вулицю	443,3	0,42	2,37	1050,9	1050,9
Світлопрозорі конструкції на балкон	329,0	0,38	2,64	607,0	867,1
