Звіт

з енергетичного аудиту будівлі ОСББ «МОЖАЙСЬКИЙ»

Україна, Вінницька область, місто Вінниця,

1-й провулок Київський, буд. 59

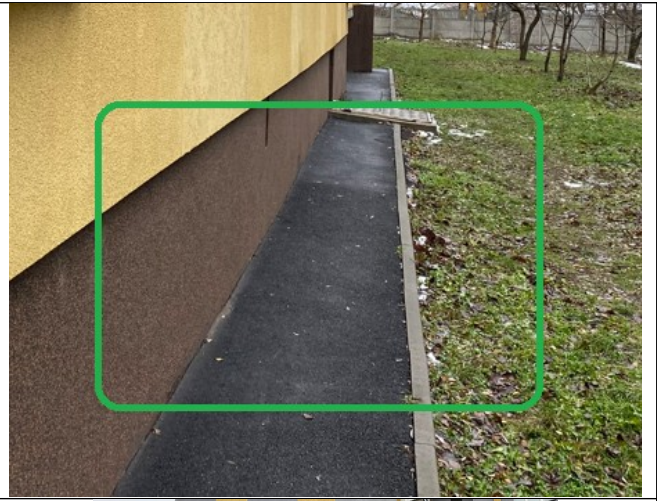
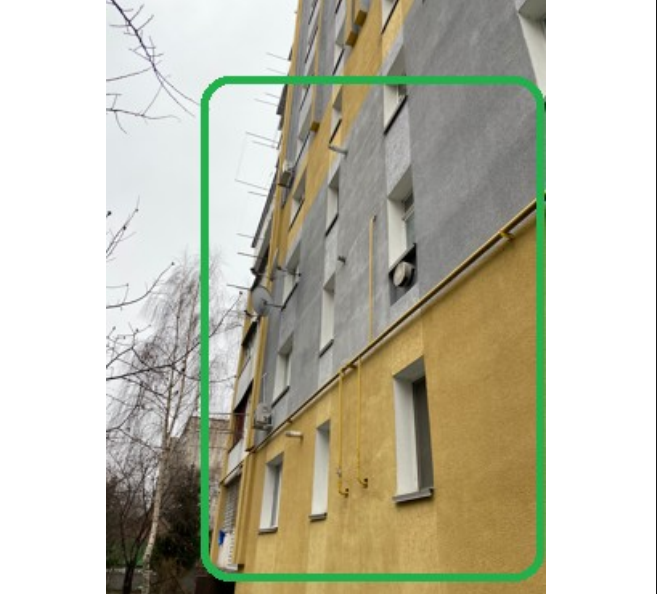
- стінові конструкції цоколю утеплено плитами з екструдованого пінополістиролу товщиною 50 мм з подальшим оздобленням;
- вимощення по периметру асфальтне;
- зовнішні стінові конструкції утеплено плитами з спіненого пінополістиролу товщиною 100 мм з дотриманням вимог п. 5.3.4 ДБН В.2.6-33:2008 «Конструкції зовнішніх стін з фасадною теплоізоляцією. Вимоги до проектування, улаштування та експлуатації»;
- наявні ділянки зовнішніх стінових конструкцій (стіна простір квартир з виходом на незасклений балкон і МЗК/зовнішнє повітря) які не утеплювались;
- фактичний знос фасаду відповідає періоду експлуатації (тріщин опорядження, вздуття та інших дефектів не виявлено).

Стінові конструкції опалювального контуру – силікатна цегла товщиною 510 мм.

Стан опорядження (утеплення) зовнішніх стінових конструкцій – добрий.

Стан зовнішніх стінових конструкцій – добрий.

Стан стінових конструкцій цоколю – добрий.

Стан вимощення – добрий.

Опір теплопередачі стінових конструкцій будівлі не відповідає вимогам ДБН В 2.6-31:2021 «Теплова ізоляція будівель» (відбулось підвищення норм з енергоефективності у 2021 році).

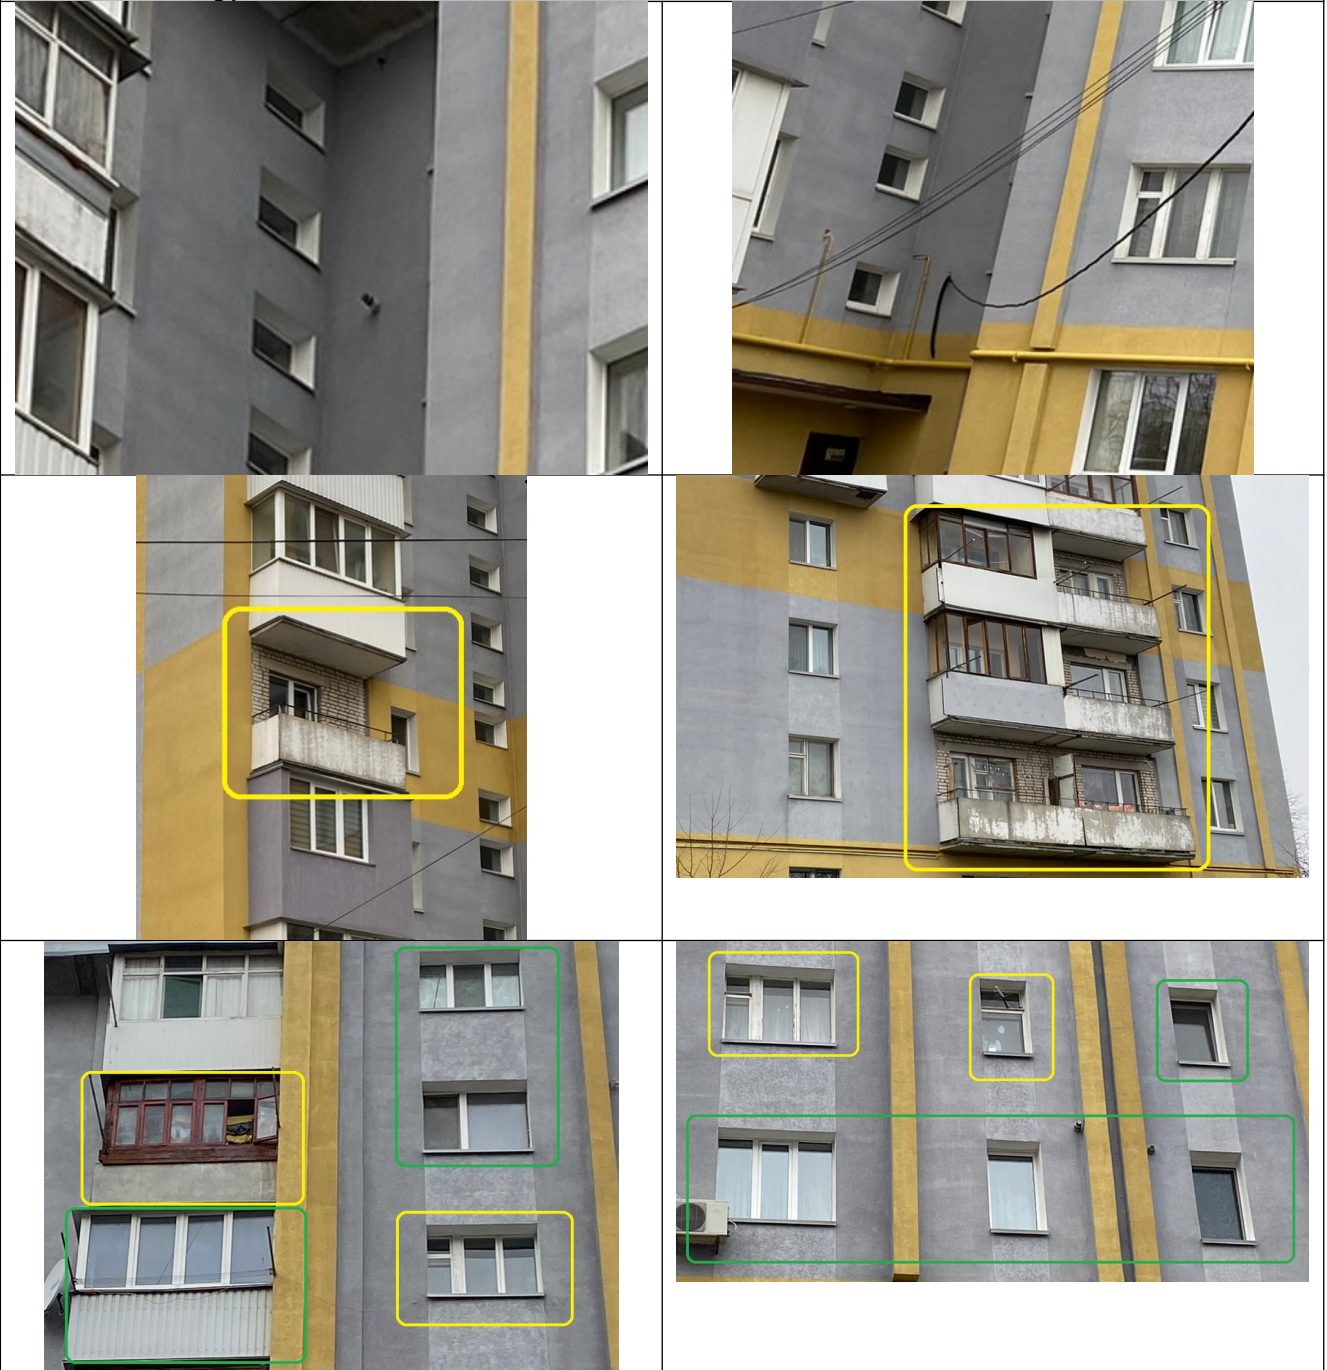
Віконні конструкції.

За час експлуатації будівлі переважна більшість мешканців замінила дерев'яні віконні конструкції та балконні блоки (виходи на балкон) на металопластикові з склопакетами 4-16-4 та 4-10-4-10-4. в 2019 році у місцях загального користування за підтримки міста встановлені металопластикові віконні конструкції та балконні двері з склопакетом 4i-10-4-10-4i. МЗК запроектовано як опалювальні приміщення.

- спостерігається короблення рам та стулок дерев'яних віконних конструкцій;
- руйнування екранів балконів.

Стан металопластикових віконних конструкцій та балконних дверей в МЗК – добрий.

Стан металопластикових віконних конструкцій та балконних дверей у квартирах – задовільний.

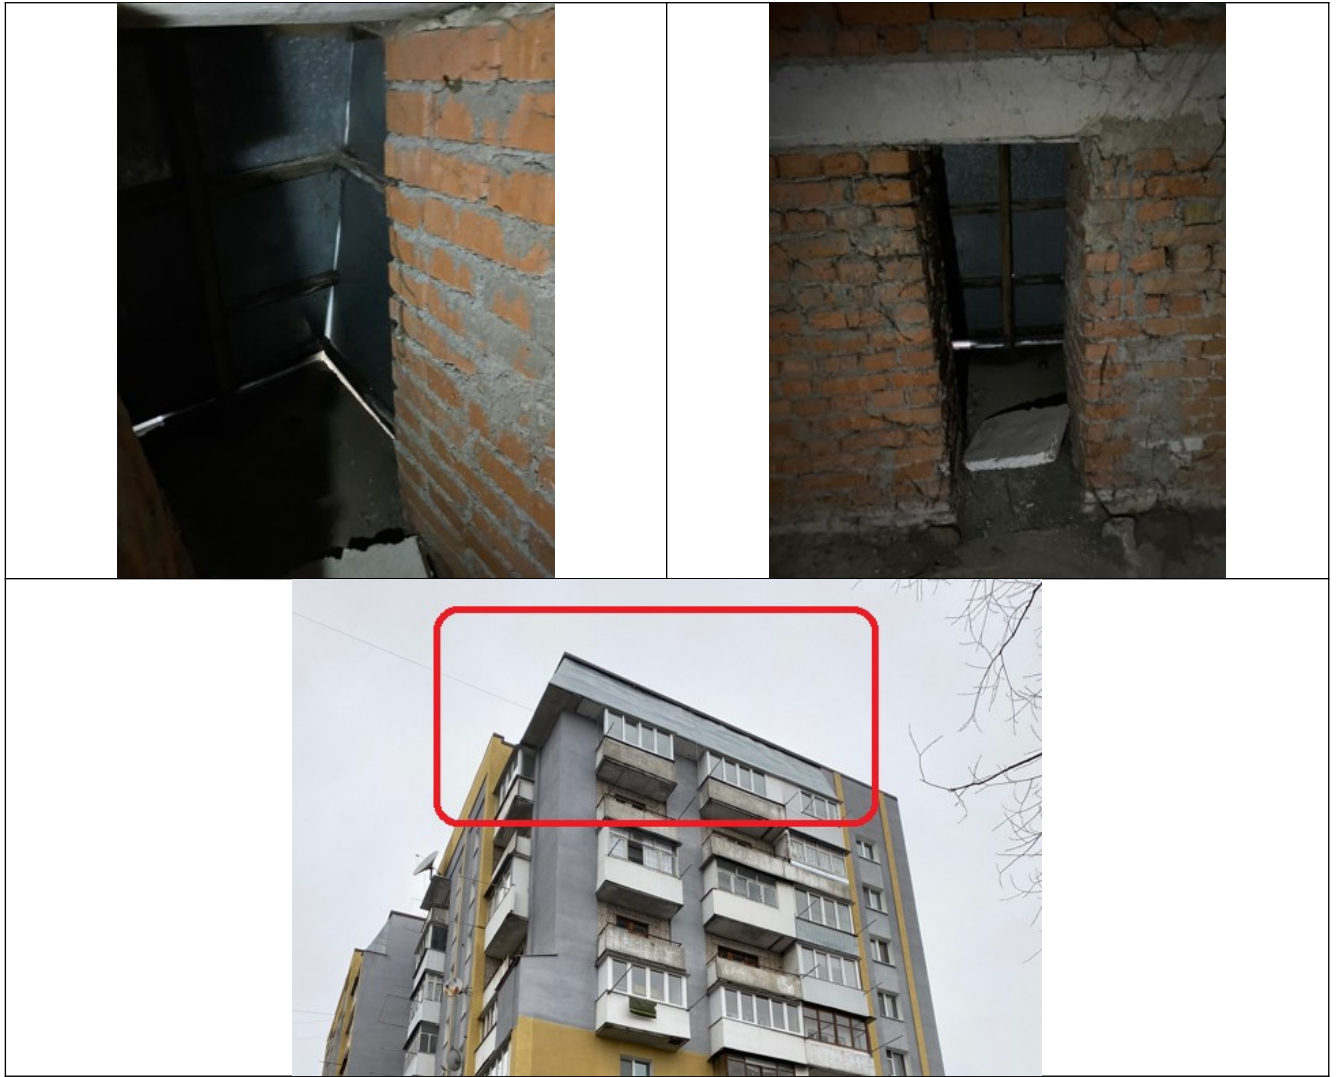
Візуальне обстеження перекриття.

Перекриття останнього поверху – технічне (тепле) горище. Конструкція – залізобетонна плита перекриття, розчин з легкого бетону. Гідроізоляція перекриття – рубероїд. Заміну виконано у 2021 році за кошти міста.

Стан гідроізоляції – добрий.

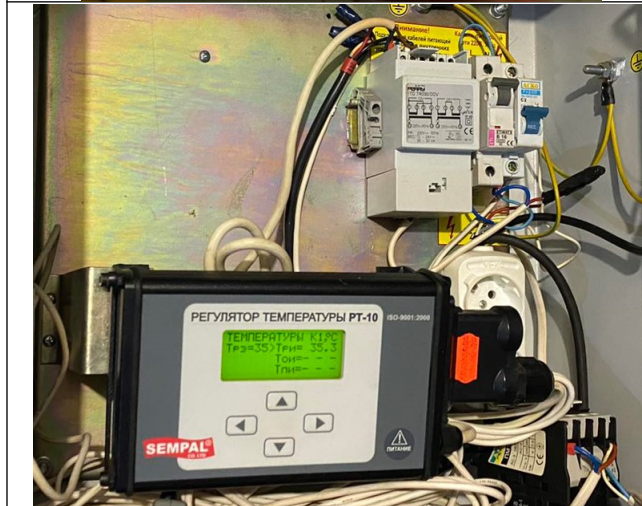
Вузол теплового вводу (Тепловий пункт)

Теплопостачання будівлі здійснюється від централізованої системи теплопостачання. Комерційний облік спожитої теплової енергії здійснюється у вузлі теплового вводу. Під'єднання до мережі – залежне. Наявний автоматизований вузол змішування. Налаштуванням графіків займається окрема підрядна організація раз в рік або на вимогу.

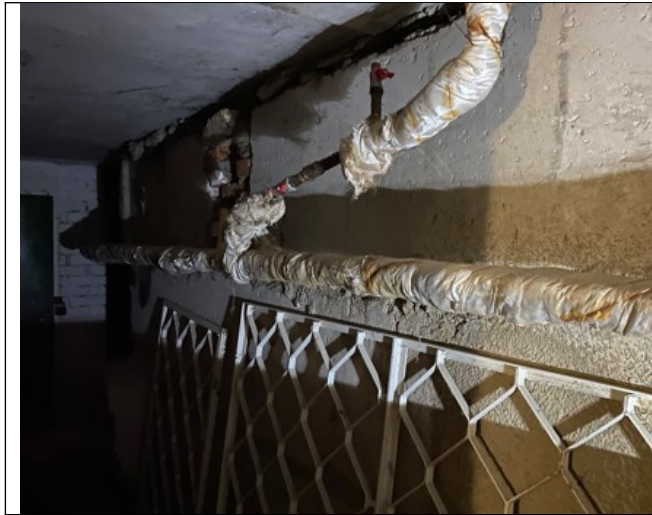
Під час обстеження виявлено:

*** Будинок останній в лінії подачі гарячої води. Через значні втрати в трубопроводах теплопостачальної організації температура на подачі значно нижча за нормативну. Нормативна температура подачі гарячої води становить 55 °C.**

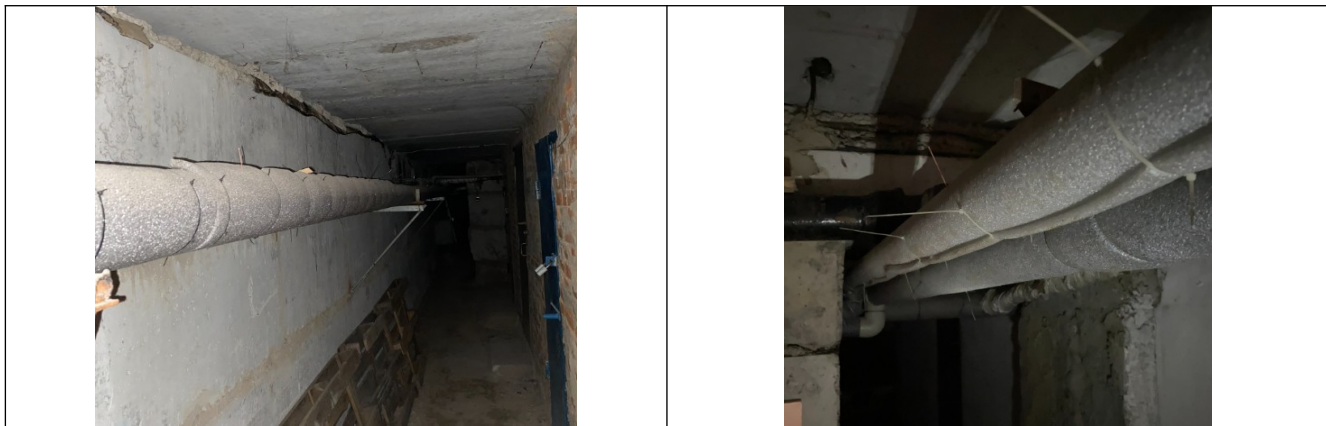
Система розподілу гарячої води

Трубопроводи системи гарячого водопостачання, що проходять через простір неопалювальних приміщень (техпідпілля та горище) замінено на поліпропіленові. Теплова ізоляція даних трубопроводів – вспінений поліетилен. В цілому стан трубопроводів задовільний.

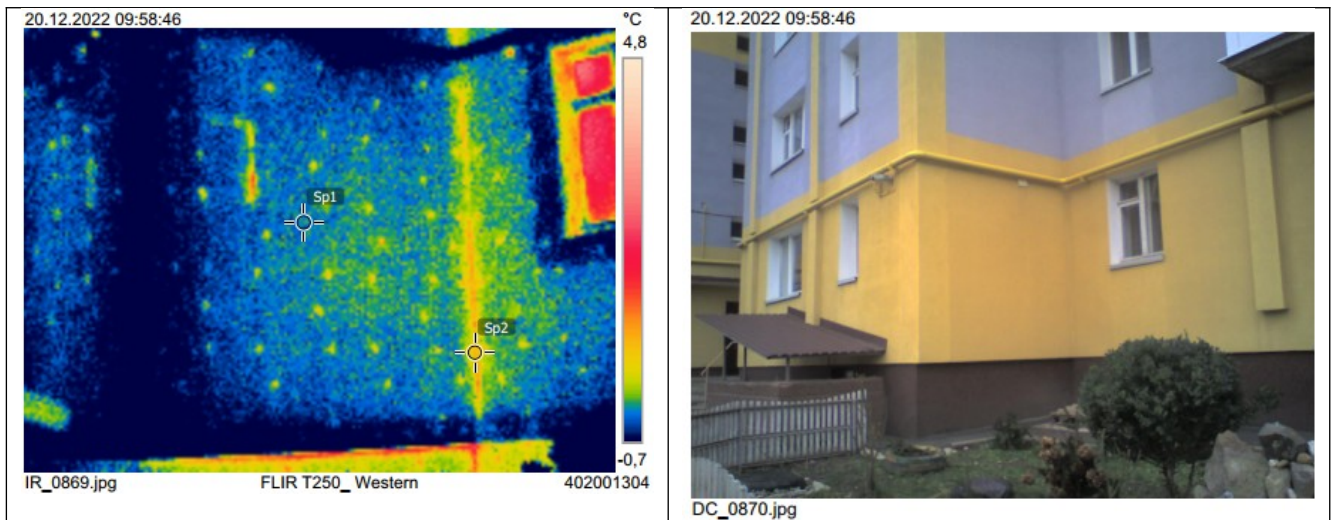
- підвищені втрати тепла у місцях лінійних та точкових теплопровідних включень, що є характерним для даних фасадів;
- значних дефектів фасадної теплоізоляції не виявлено.
