Звіт

з енергетичного аудиту будівлі, що знаходиться за адресою:

Україна, Вінницька область, місто Вінниця,

вул. Миколи Ващука, буд. 3

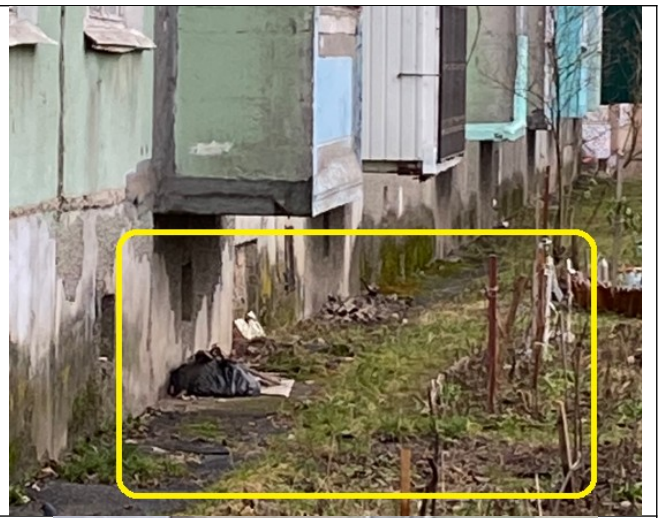
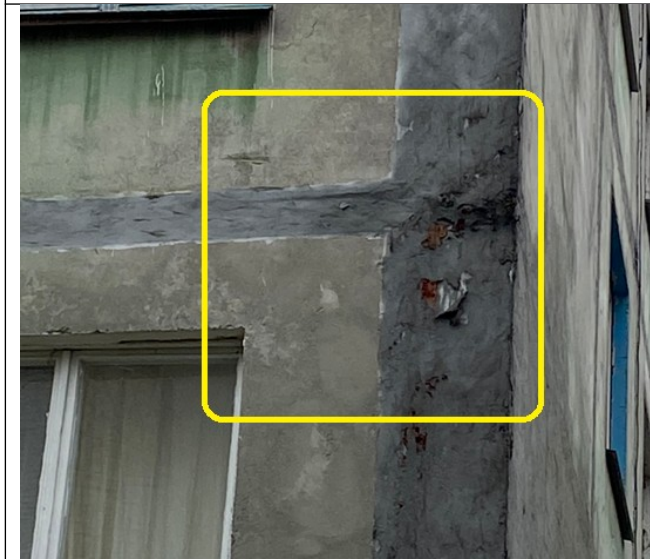
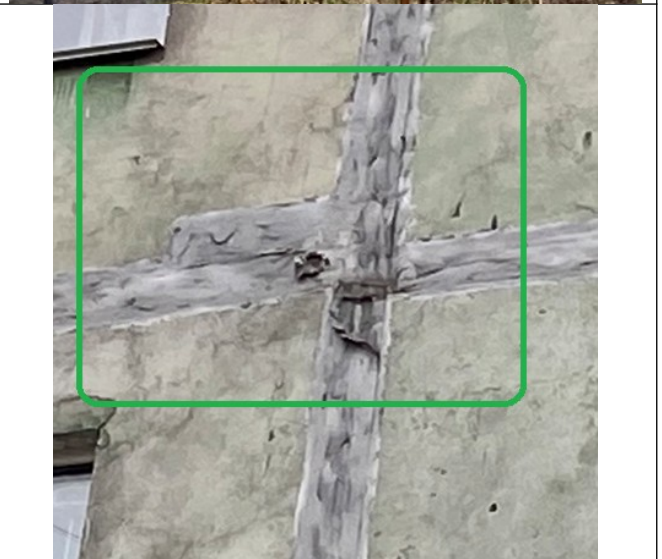
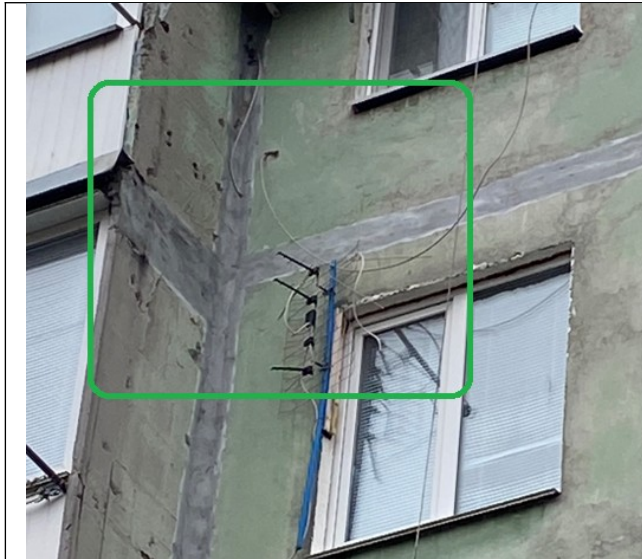
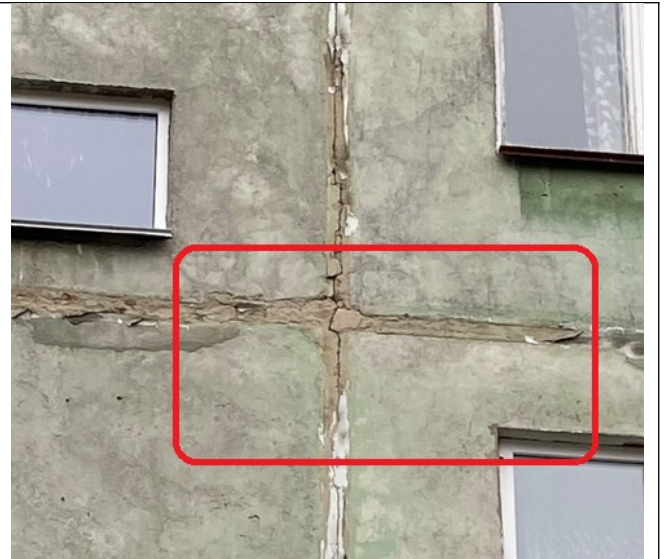
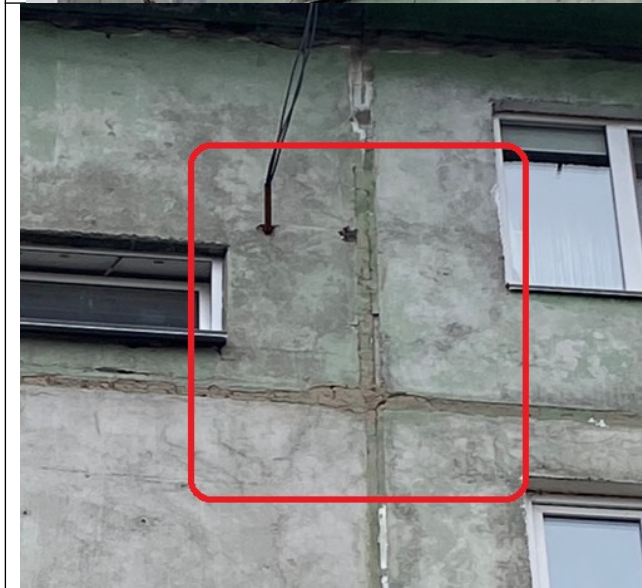
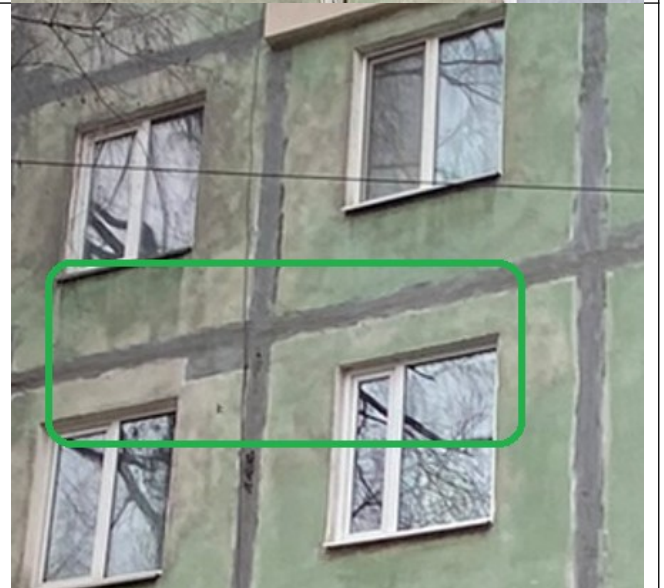
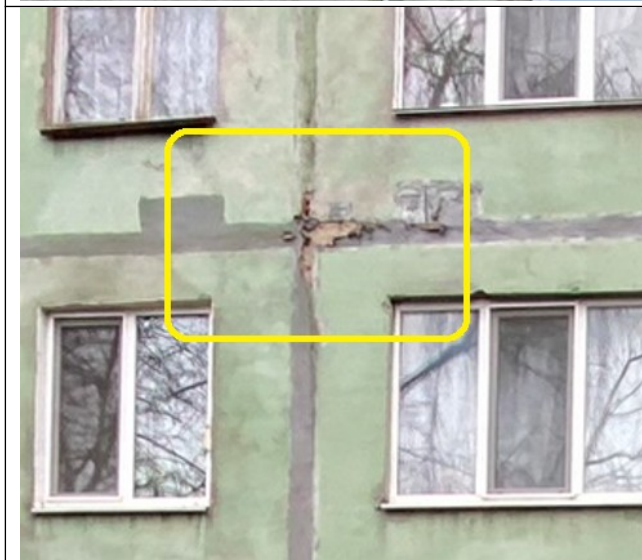
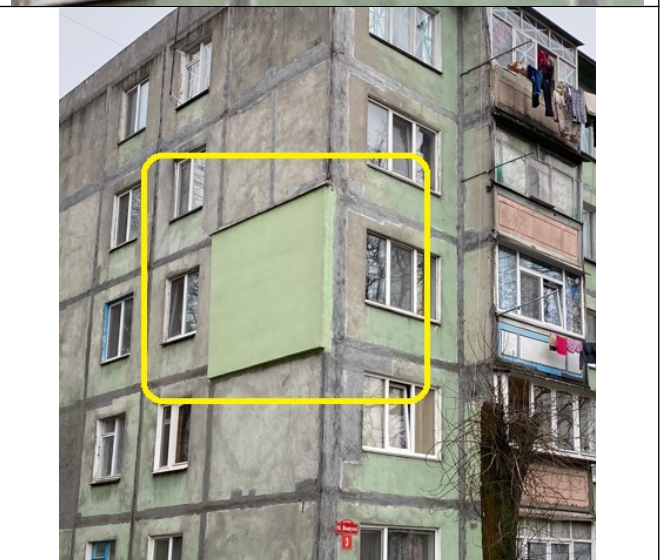
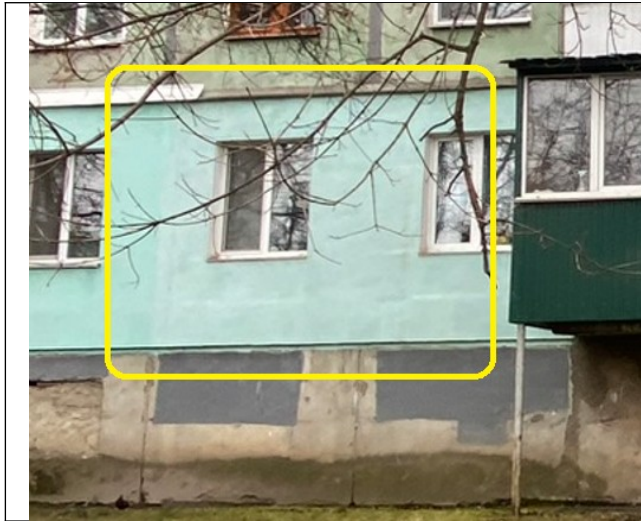
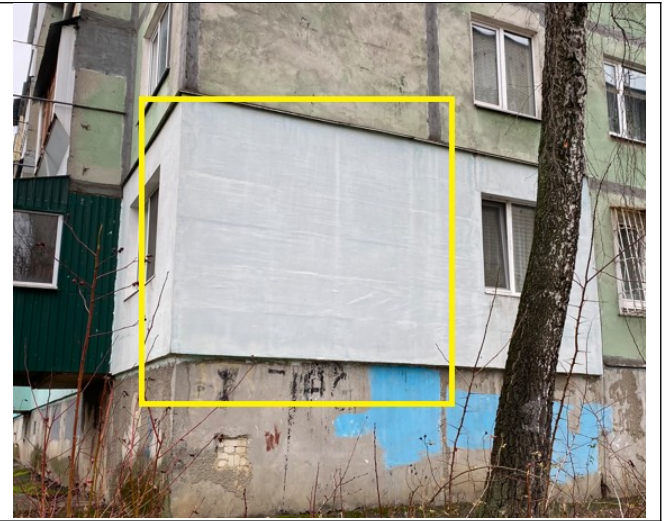
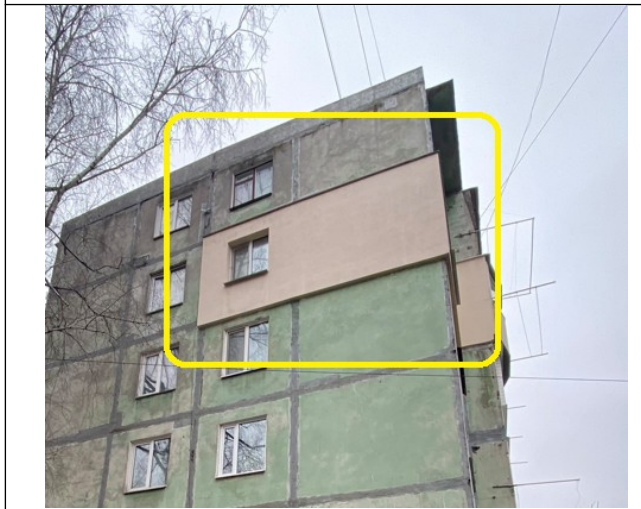
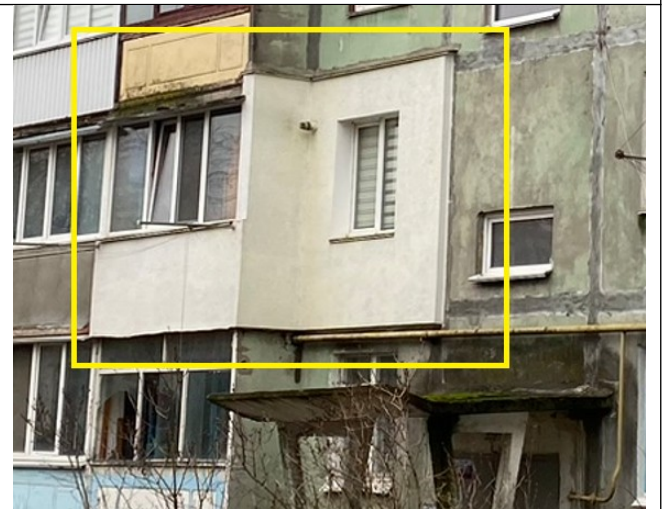
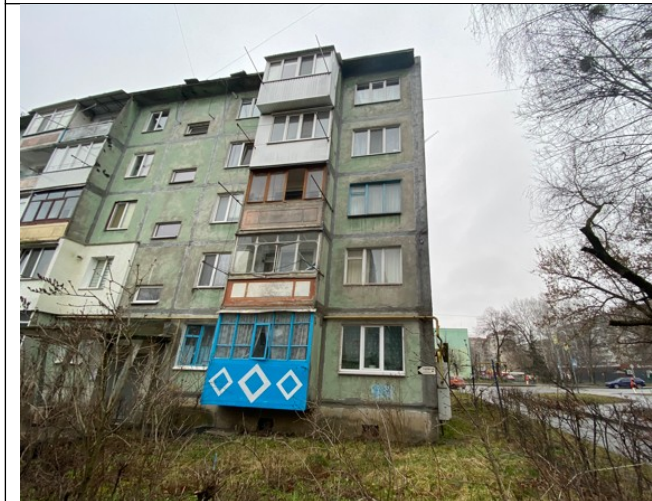
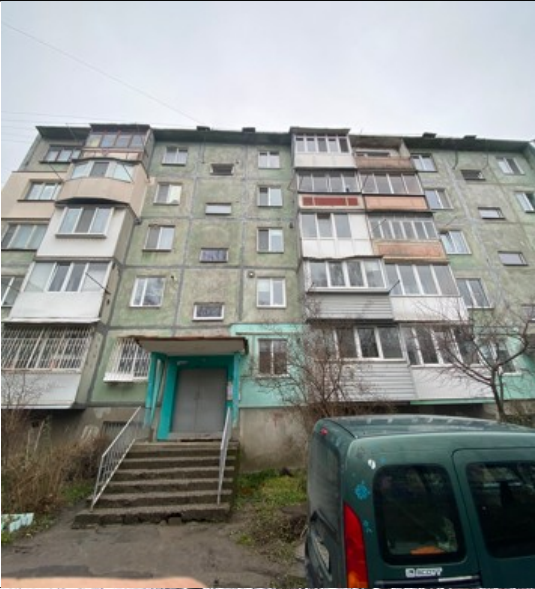
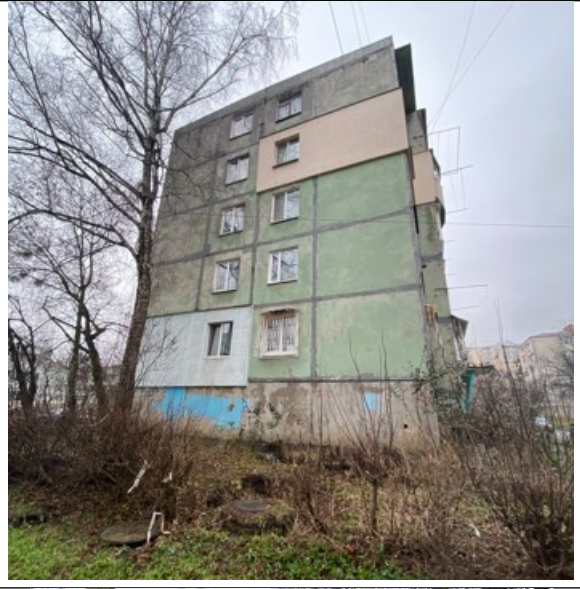
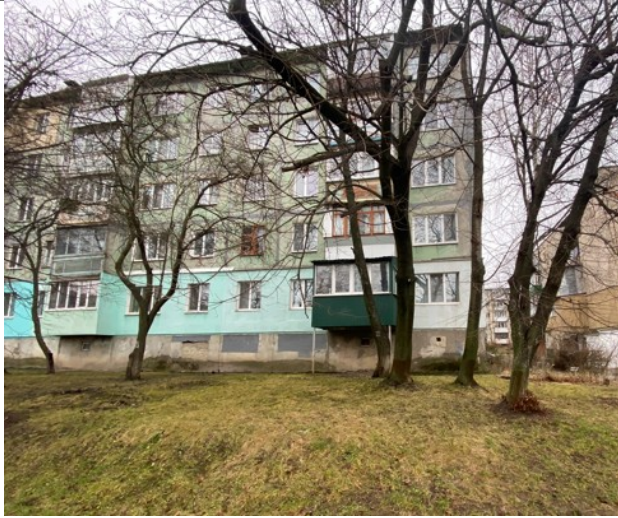
Під час обстеження виявлено:

- наявне явище підняття капілярної вологи на стінових конструкціях цоколю (незначні ділянки);
- вимощення по периметру асфальтне. Наявні місця просідання вимощення;
- наявні незначні ділянки міжпанельних швів з пошкодженою гідроізоляцією;

Стінові конструкції опалювального контуру – керамзитобетонна панель товщиною 350 мм.

Стан зовнішніх стінових конструкцій – задовільний.

Стан міжпанельних швів – задовільний.

Стан стінових конструкцій цоколю – задовільний.

Стан вимощення – задовільний.

Опір теплопередачі стінових конструкцій будівлі не відповідає вимогам ДБН В 2.6-31:2021 «Теплова ізоляція будівель».

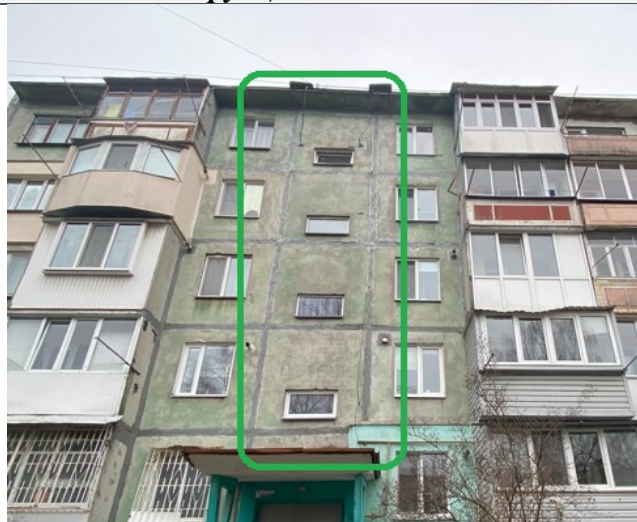
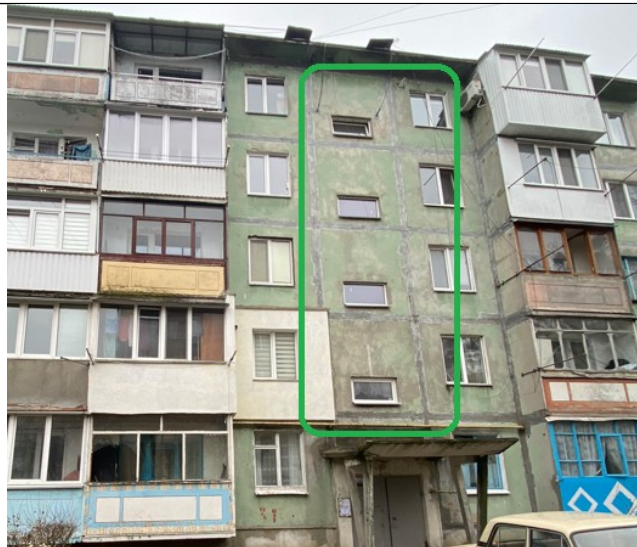
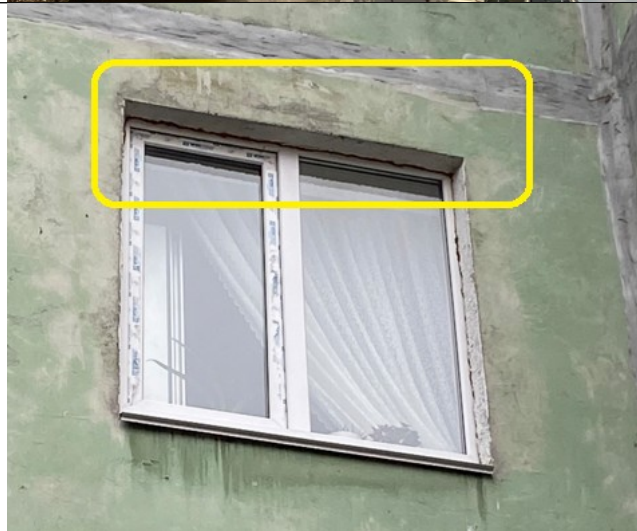
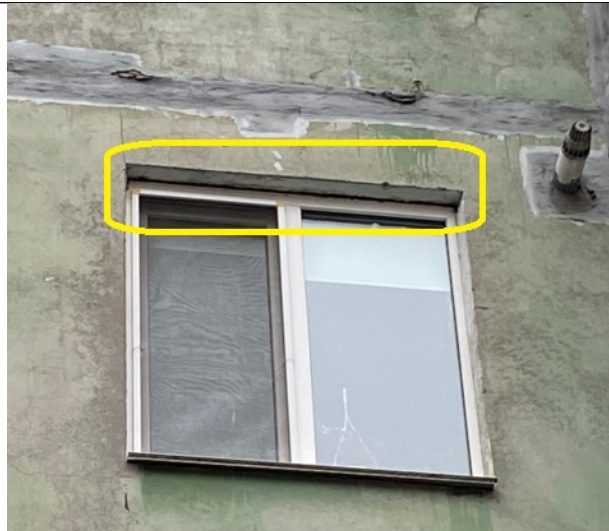
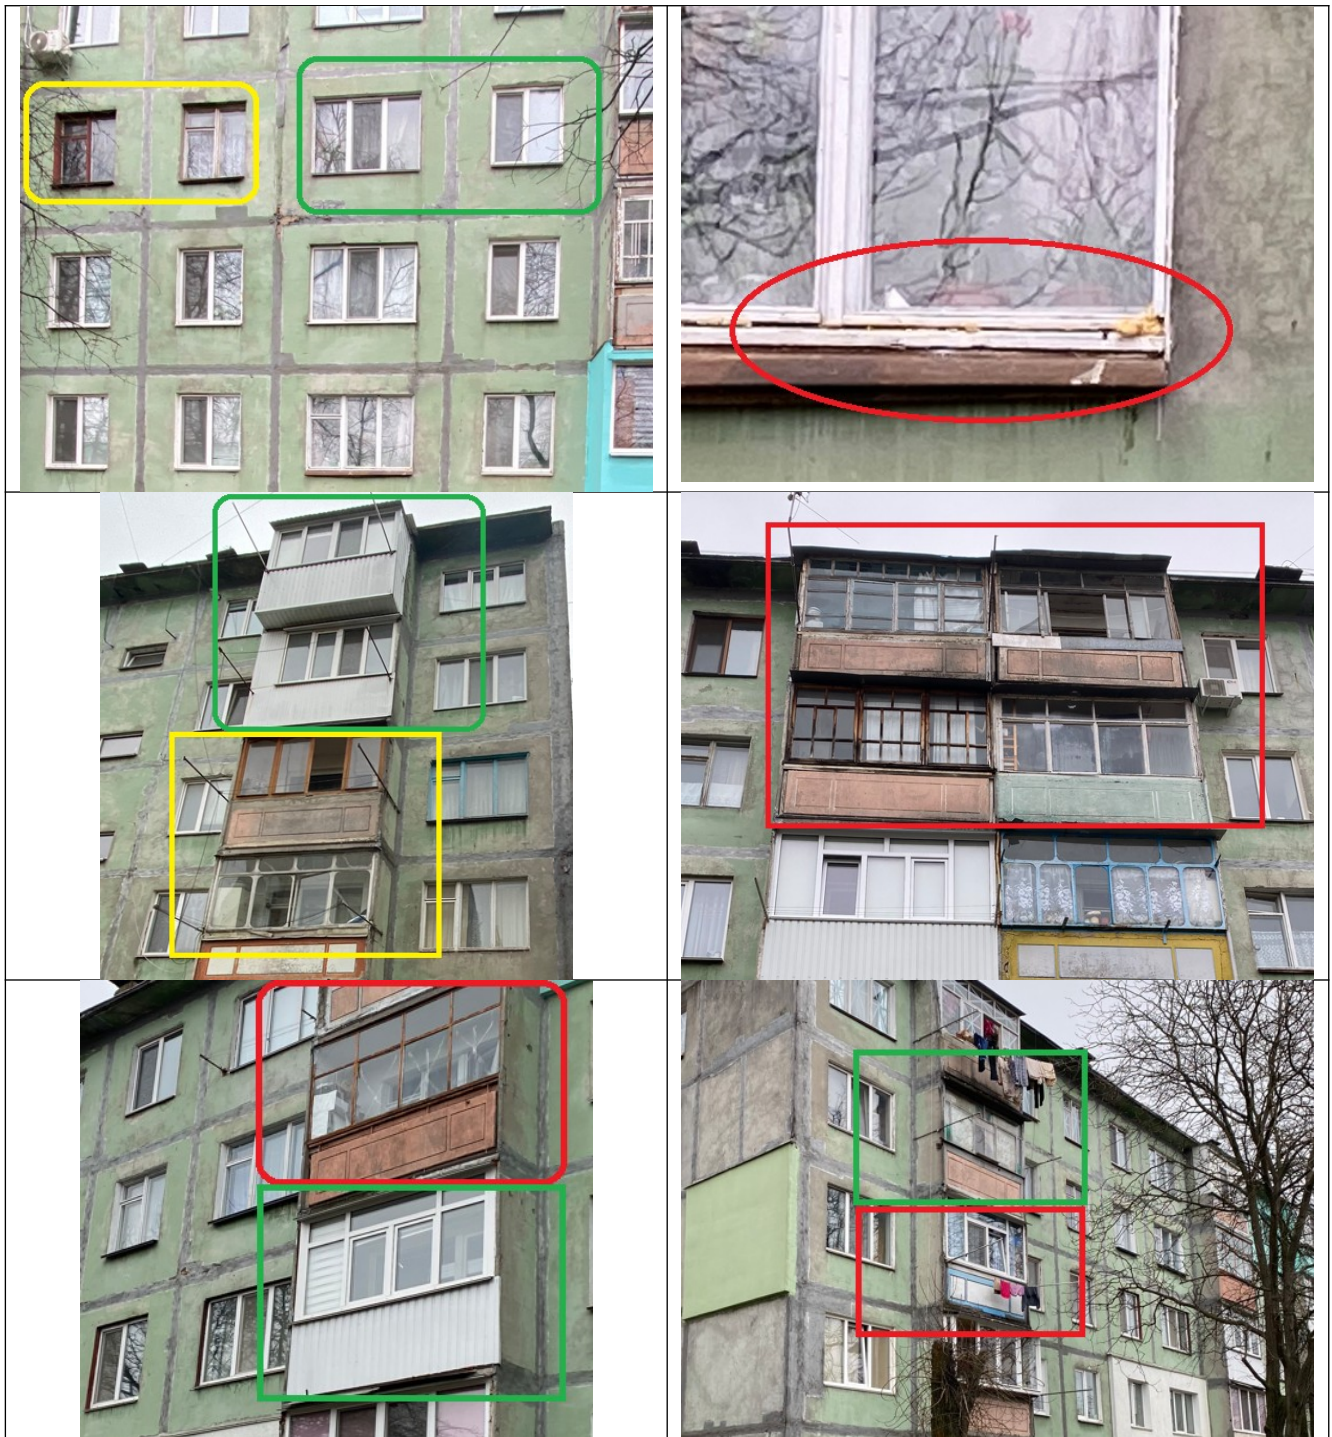
Віконні конструкції.

За час експлуатації будівлі переважна більшість мешканців замінила дерев'яні віконні конструкції та балконні блоки (виходи на балкон) на металопластикові з склопакетами 4-16-4 та 4-10-4-10-4. У місцях загального встановлені металопластикові віконні конструкції з склопакетом 4-10-4-10-4. МЗК запроектовано як опалювальні приміщення.

Під час обстеження виявлено:

- спостерігається короблення рам та стулок дерев'яних віконних конструкцій;

Стан металопластикових віконних конструкцій в МЗК – задовільний.

Стан металопластикових віконних конструкцій та балконних дверей у квартирах – задовільний.

Стан переважної більшості дерев'яних віконних конструкцій та балконних дверей у квартирах – задовільний.

Приведений опір теплопередачі переважної більшості віконних конструкцій та балконних дверей не відповідає вимогам ДБН В 2.6-31:2021 «Теплова ізоляція будівель».

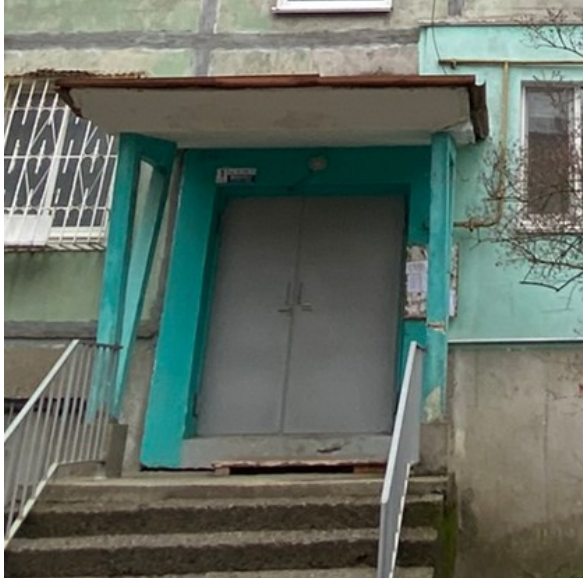
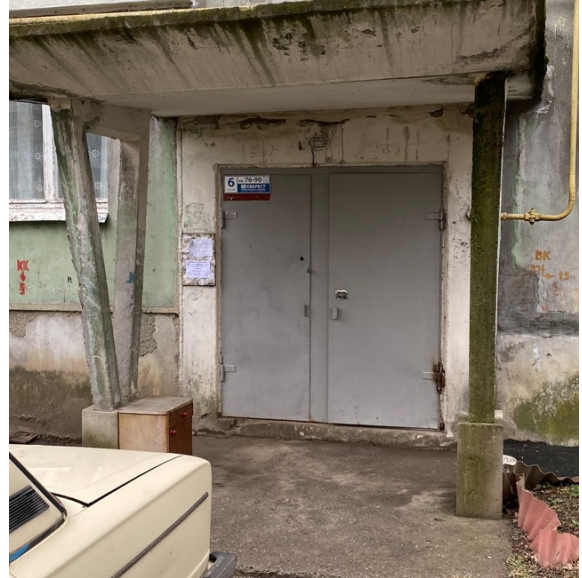
Зовнішні двері

Вхідні двері до під'їздів – металеві з утеплювачем. Стан вхідних дверей до під'їздів – задовільний.

Стан ганків (площа перед вхідними дверима у під'їзд) – задовільний.

Опір теплопередачі дверних конструкцій входу до під'їздів будівлі відповідає вимогам ДБН В 2.6-31:2021 «Теплова ізоляція будівель».

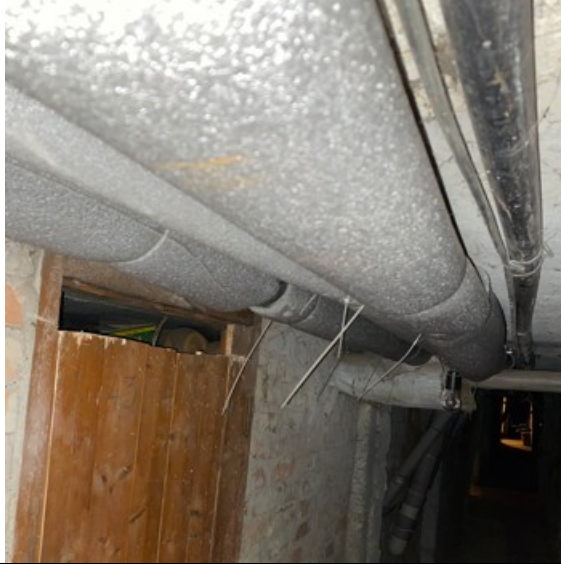
Візуальне обстеження перекриття над техпідпіллям.

Підлога першого поверху – перекриття над техпідпіллям. Через простір техпідпілля проходять такі комунікації: мережа холодного водопостачання, магістральні трубопроводи системи опалення, мережа електропостачання. Опір теплопередачі перекриття над техпідпіллям не нормується відповідно ДБН В 2.6-31:2021 «Теплова ізоляція будівель».

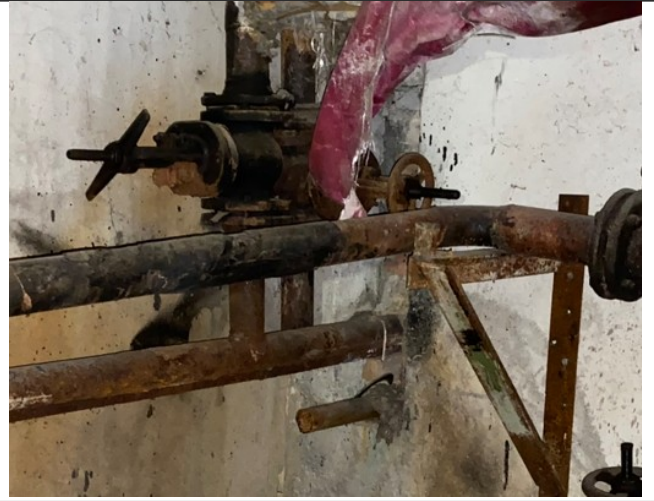
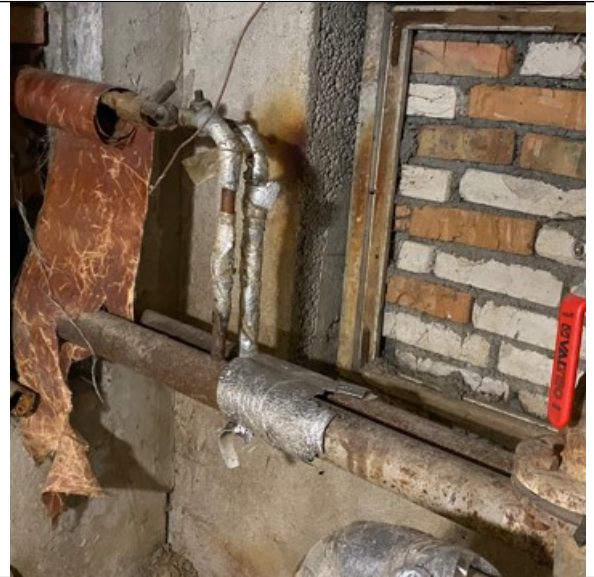
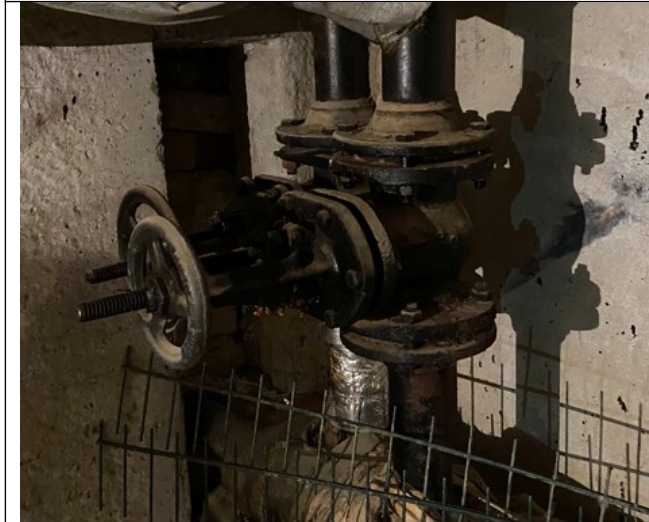
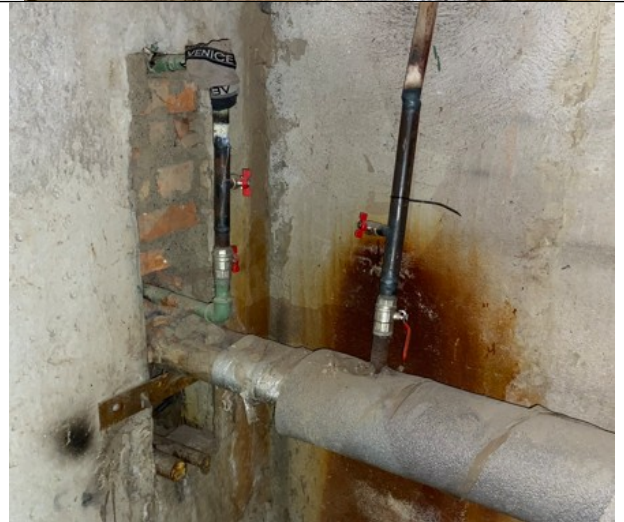
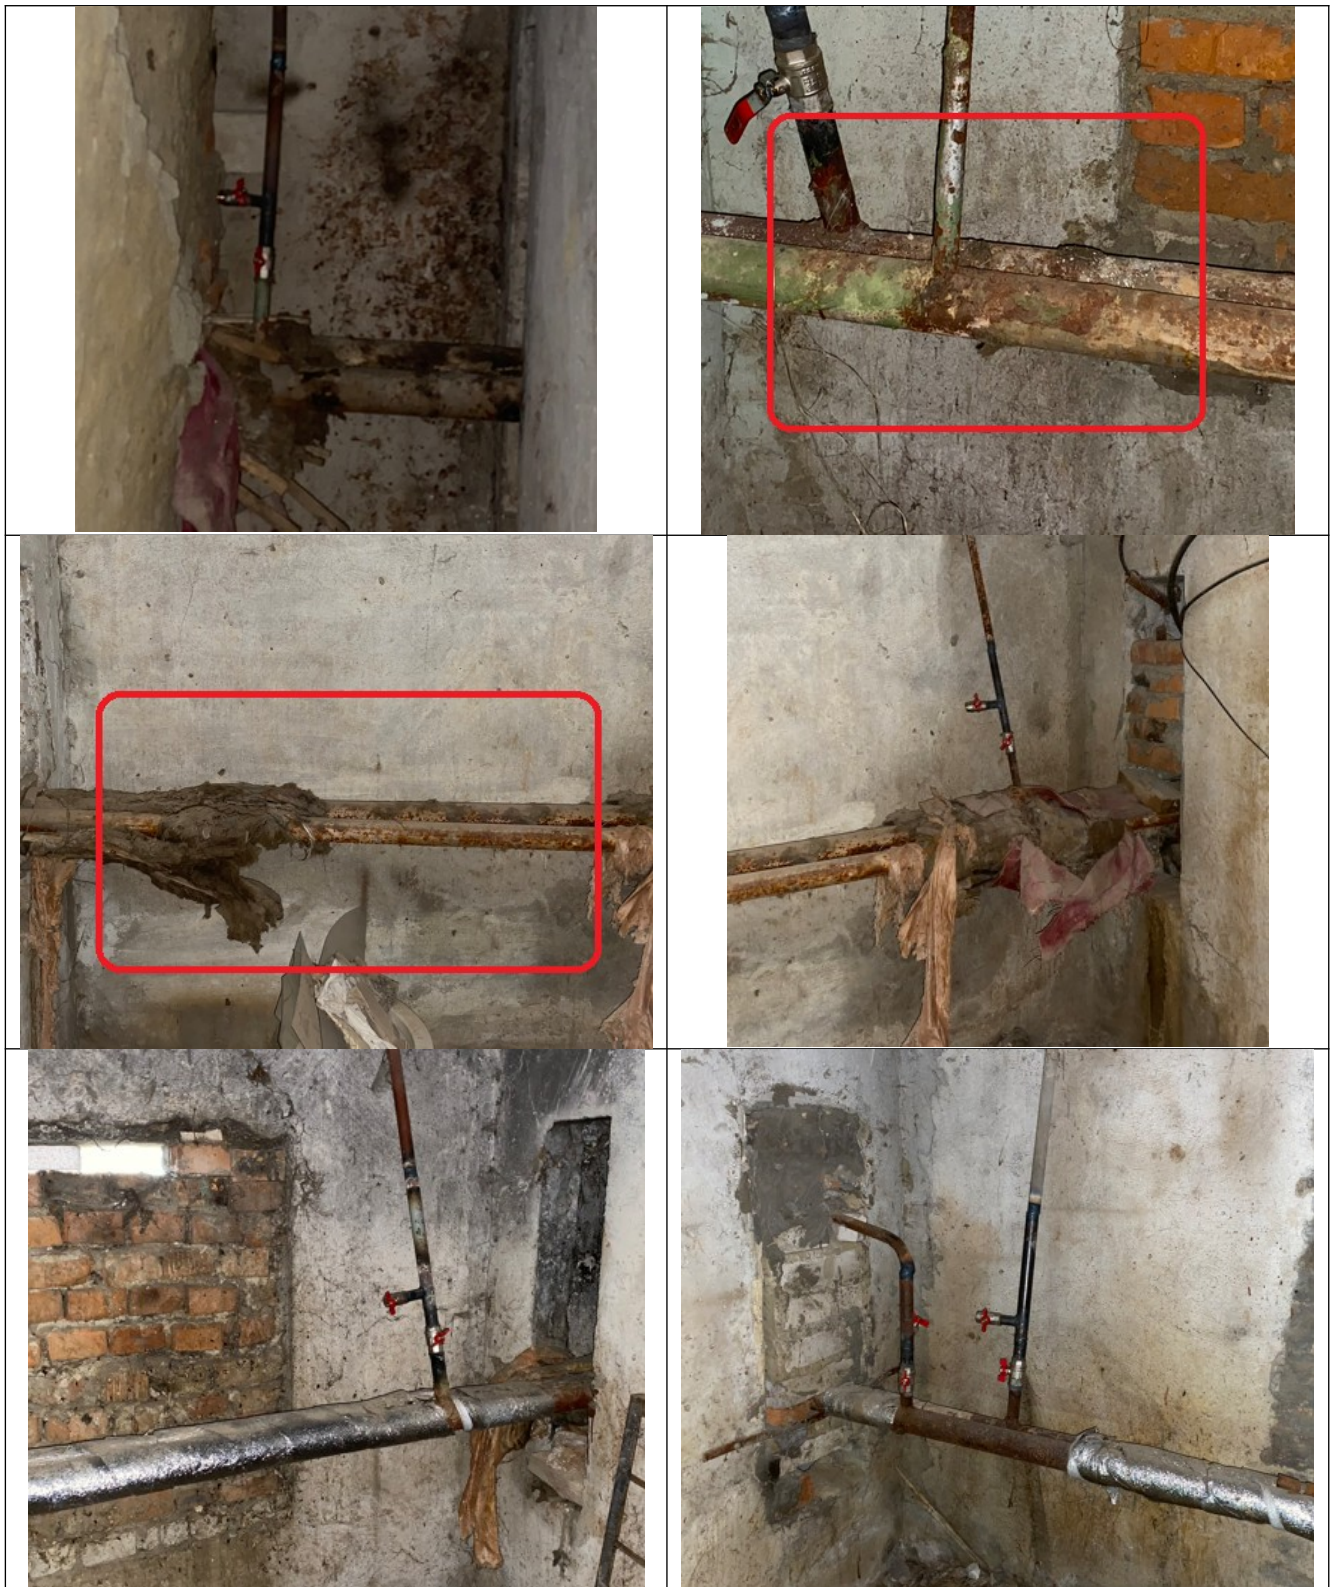
Система розподілу теплової енергії

Під час обстеження виявлено:

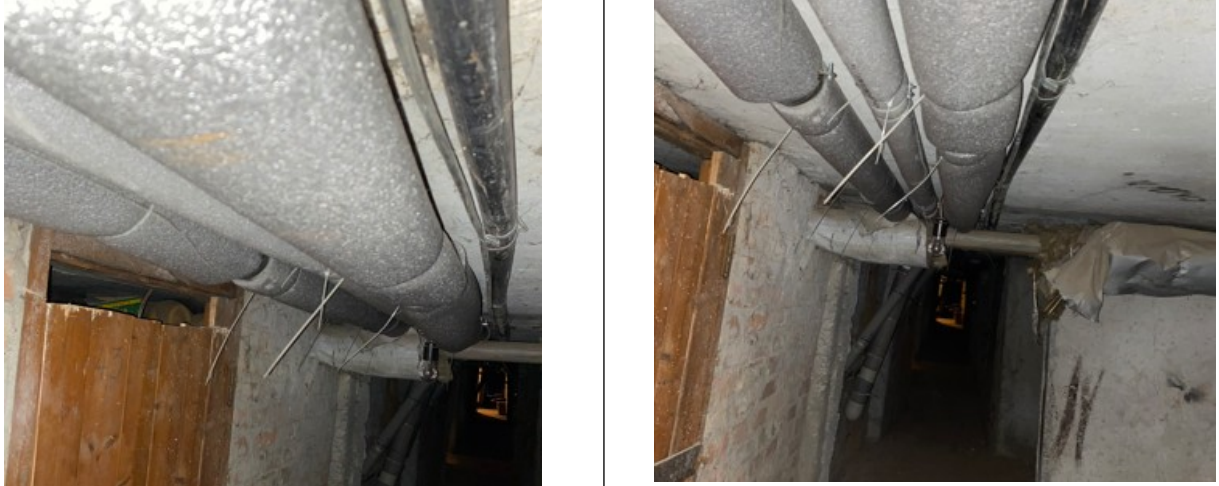
Система розподілу гарячої води

Трубопроводи системи гарячого водопостачання, що проходять через простір неопалювальних приміщень (техпідпілля) замінено на поліпропіленові. Теплова ізоляція даних трубопроводів – вспінений поліетилен. В цілому стан трубопроводів задовільний.

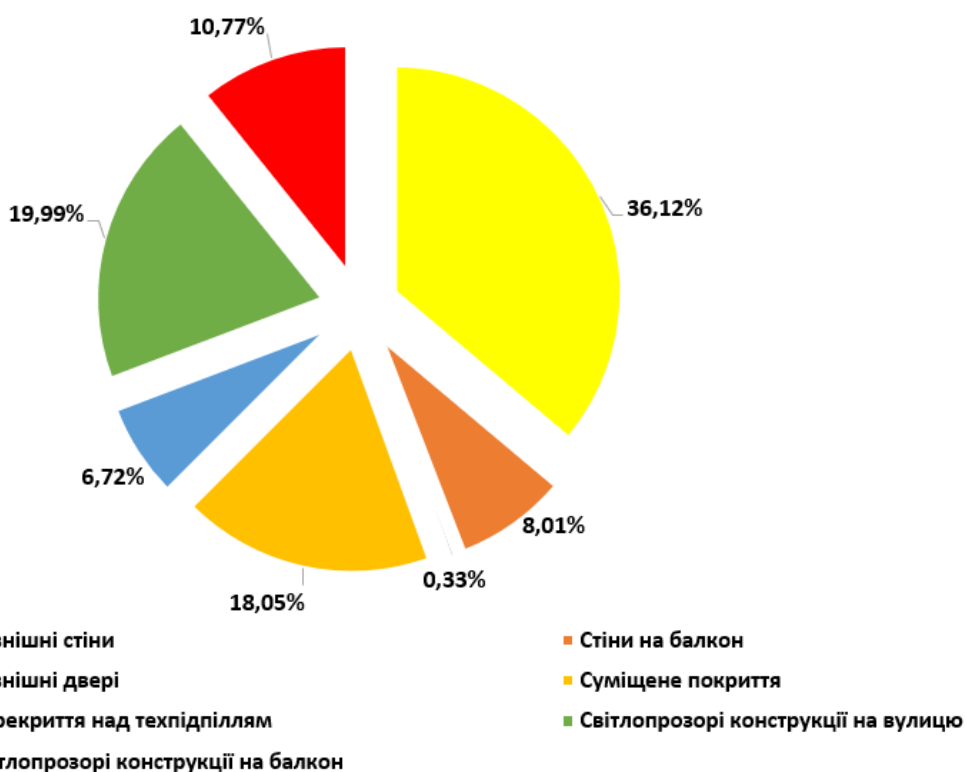
Розподіл втрат тепла через огорожувальні конструкції будівлі
Складові втрат тепла будівлі через огорожувальні конструкції

Вид огорожень	Площа	Приведений тепловий опір	Тепло-провідність	Теплопередача	
				В режимі опалення	В режимі охолодження
				Н х.Н, Вт/К	Н х.С, Вт/К
Зовнішні стіни	1556,5	0,85	1,18	1831,2	1831,2
Стіни на балкон	493,0	0,85	1,18	406,0	580,0
Зовнішні двері	13,2	0,8	1,25	16,5	16,5
Суміщене покриття	1034	1,13	0,88	915,0	915,0
Перекрыття над техпідпіллям	1034	0,91	1,1	340,9	340,9
Світлопрозорі конструкції на вулицю	425,1	0,42	2,38	1013,6	1013,6
Світлопрозорі конструкції на балкон	296,1	0,38	2,63	546,2	780,2

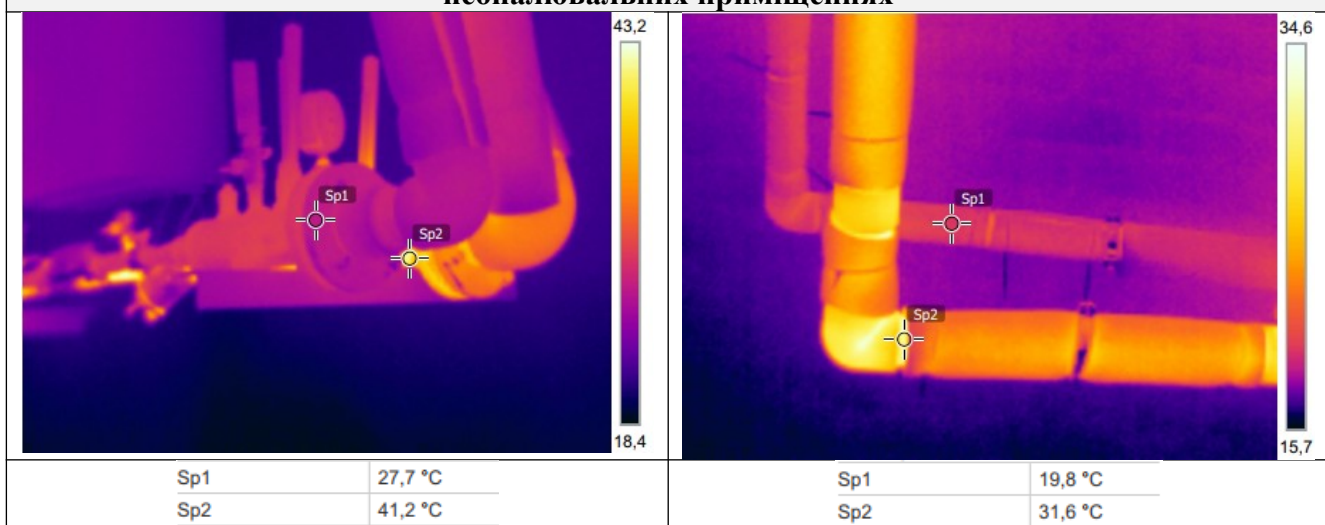
Термографічне обстеження систем розподілу гарячої води, що знаходяться в неопалювальних приміщеннях

Під час обстеження були виявлені наступні недоліки:
