## **Звіт**

**з енергетичного аудиту будівлі, що знаходиться за адресою:**

**Україна, Вінницька область, місто Вінниця,**

**вул. Миколи Ващука, буд. 43**

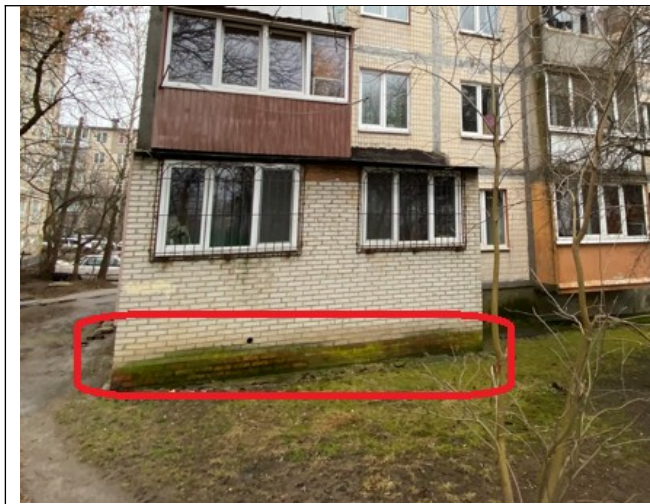
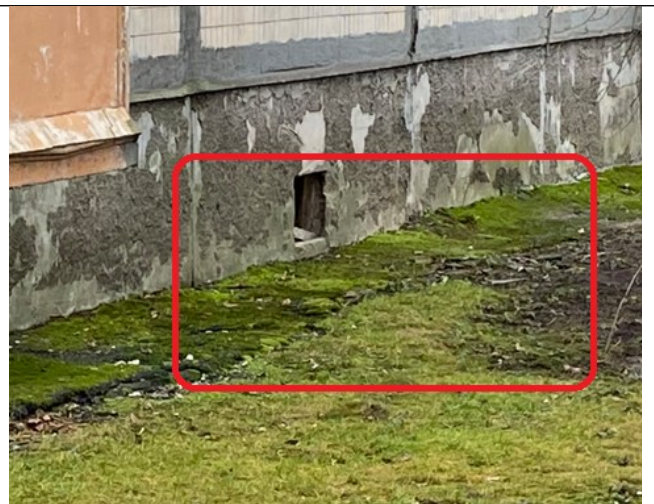
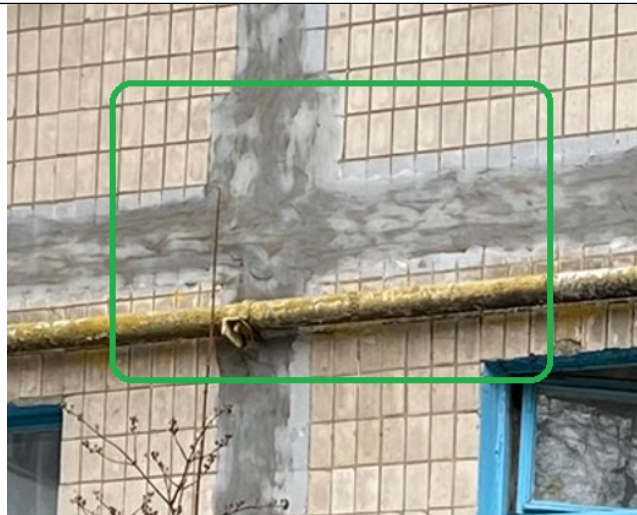
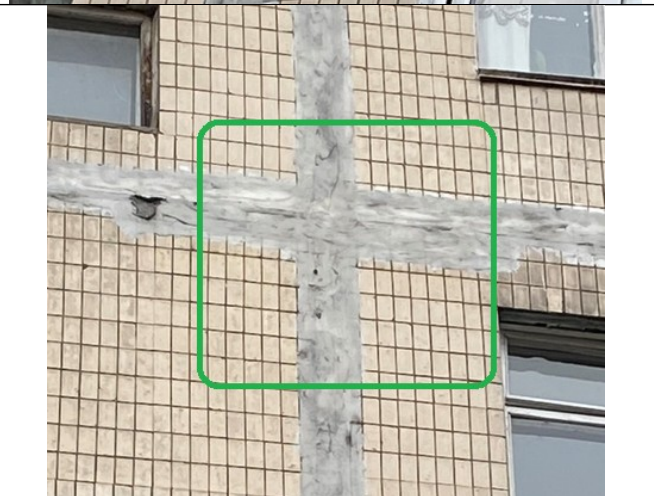
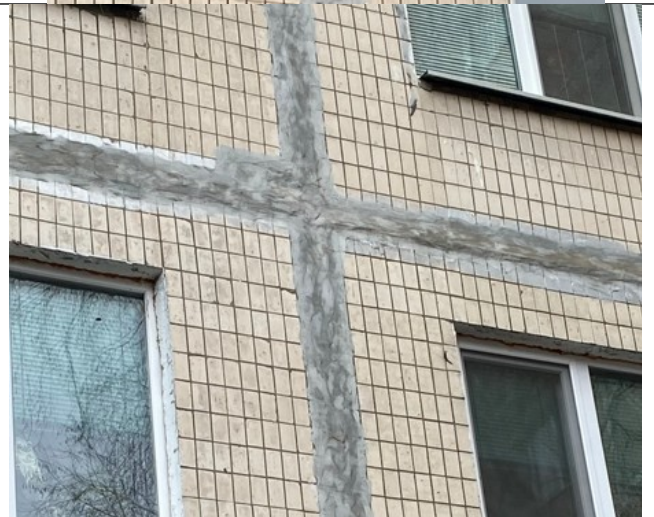
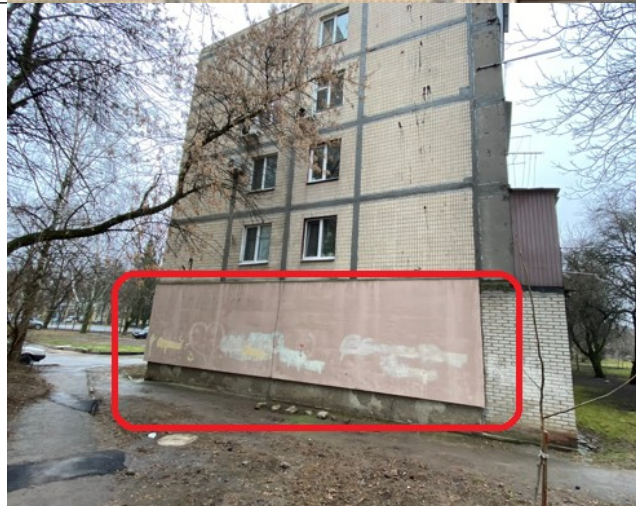
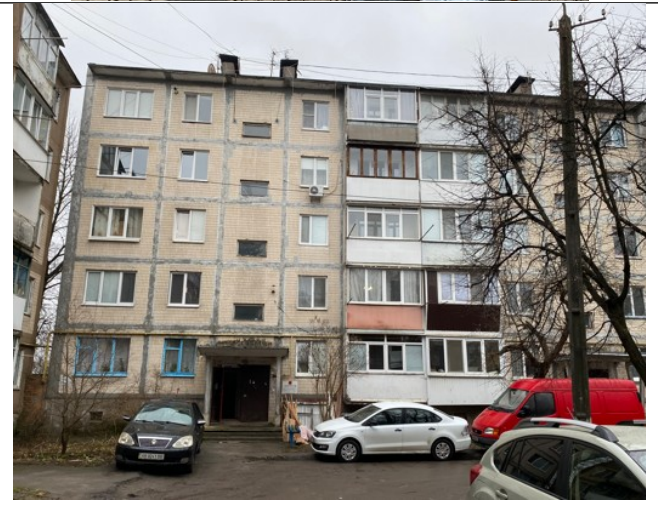
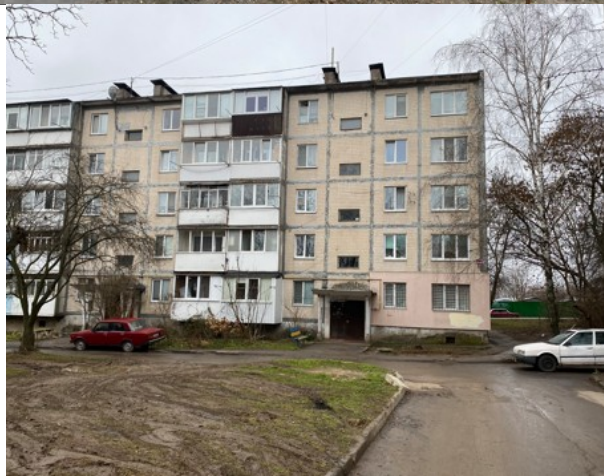
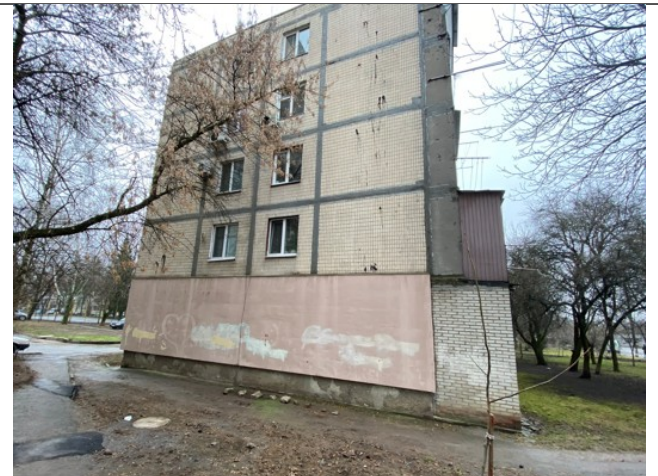
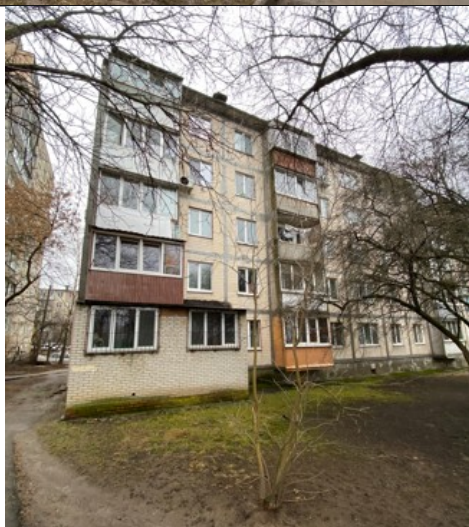
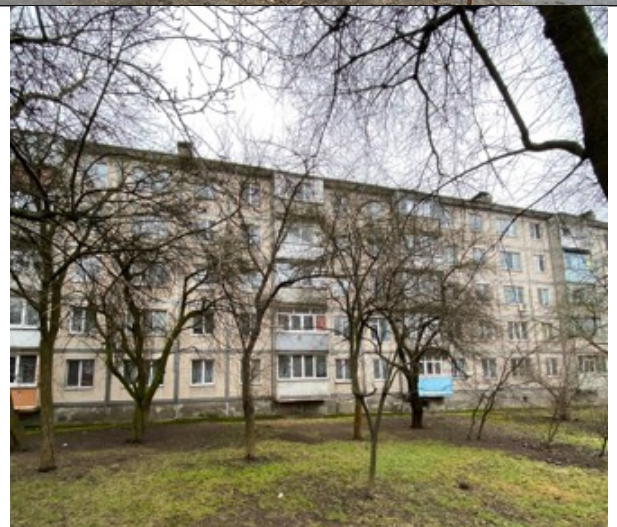
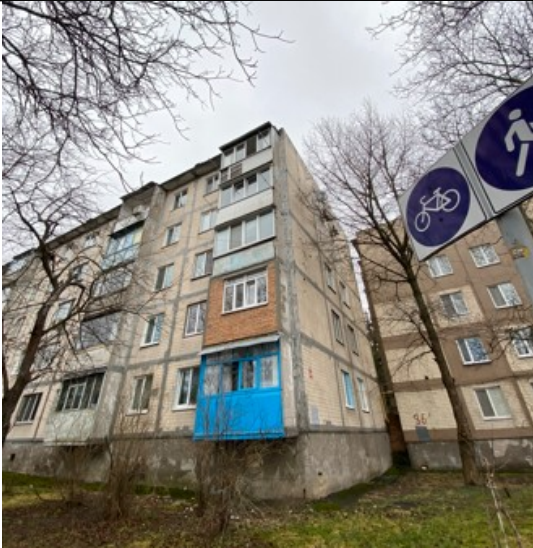
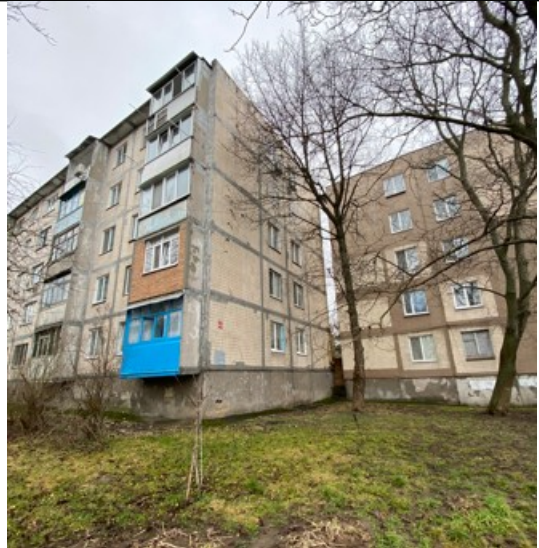
**Коментарі:**

Під час обстеження виявлено:

Опір теплопередачі стінових конструкцій будівлі не відповідає вимогам ДБН В 2.6-31:2021 «Теплова ізоляція будівель».

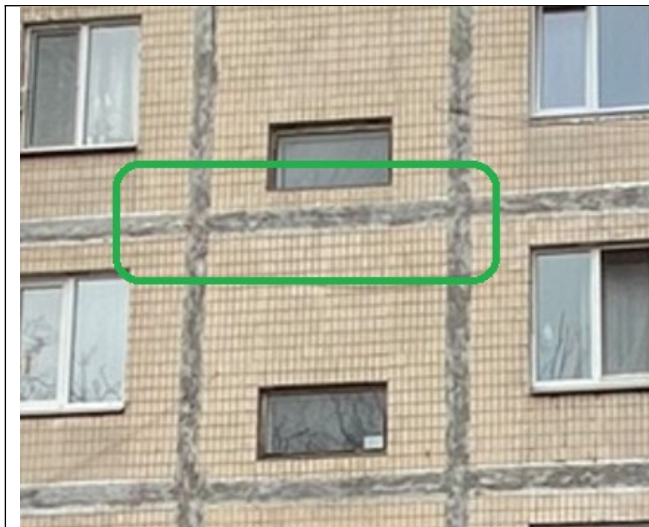
- наявне явище підняття капілярної вологи на стінових конструкціях цоколю (незначні ділянки);
- вимощення по периметру асфальтне. Наявні місця просідання вимощення;
- проведений ремонт міжпанельних швів;

Стінові конструкції опалювального контуру – керамзитобетонна панель товщиною 350 мм.

Стан зовнішніх стінових конструкцій – задовільний.

Стан міжпанельних швів – задовільний.

Стан стінових конструкцій цоколю – задовільний.

Стан вимощення – задовільний.

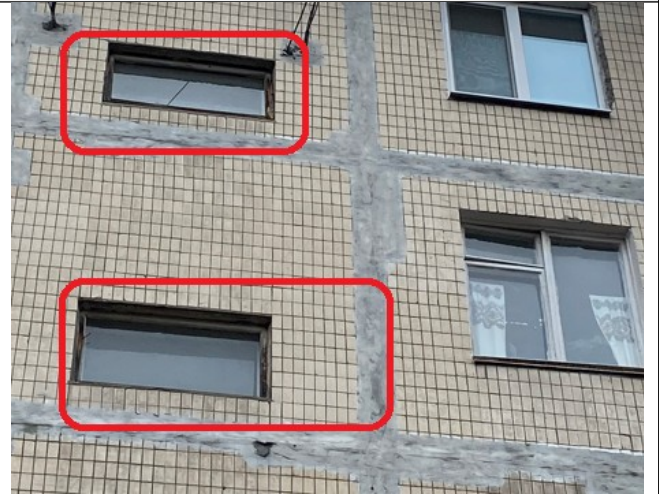
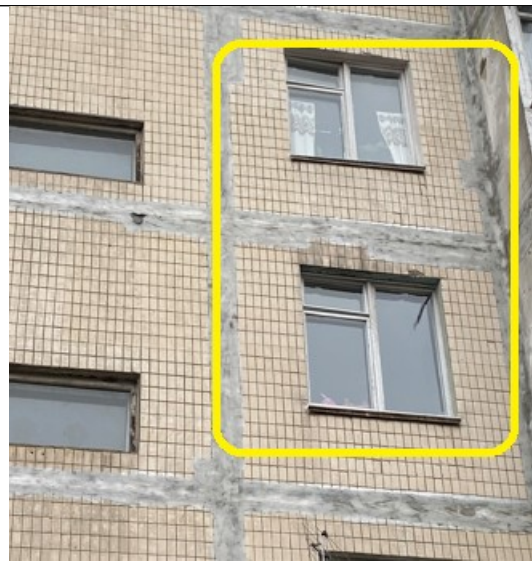
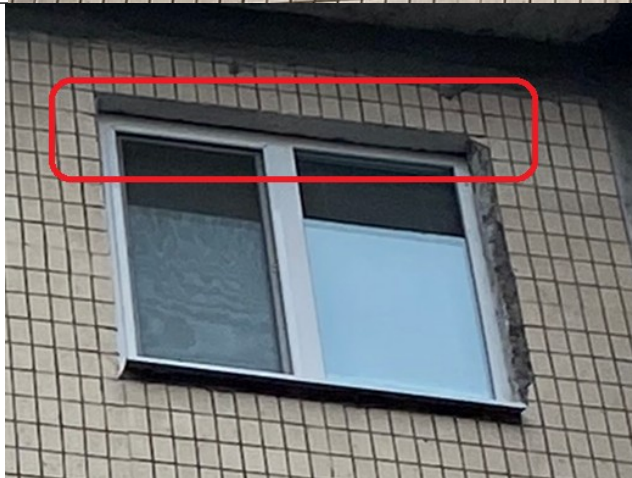
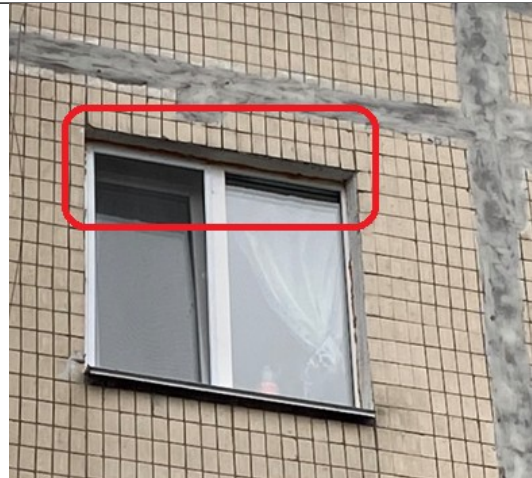
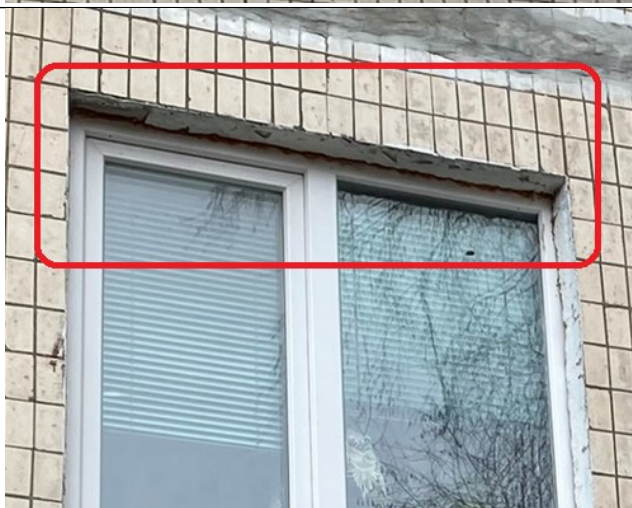
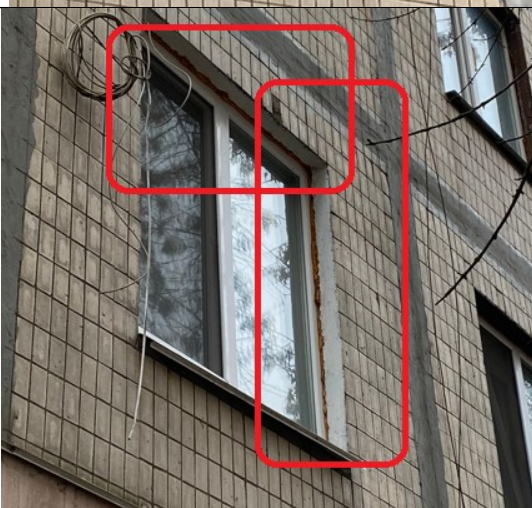
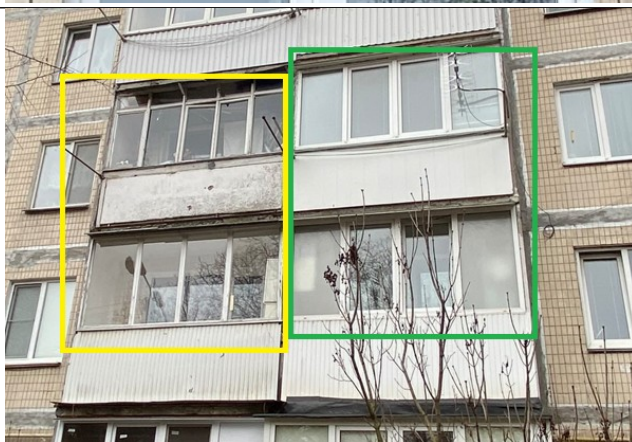
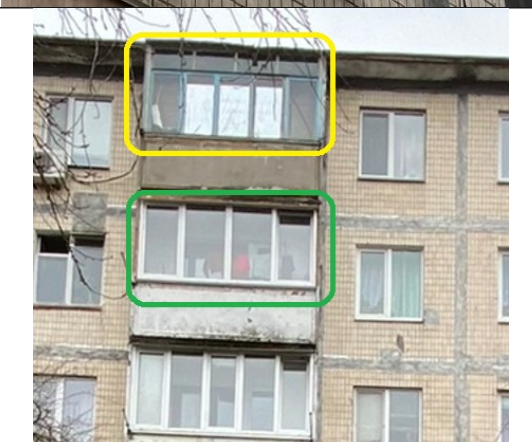
**Віконні конструкції.**

**Коментарі:**

За час експлуатації будівлі переважна більшість мешканців замінила дерев'яні віконні конструкції та балконні блоки (виходи на балкон) на металопластикові з склопакетами 4-16-4 та 4-10-4-10-4. У місцях загального встановлені дерев'яні спарені віконні конструкції. МЗК запроєктовано як опалювальні приміщення.

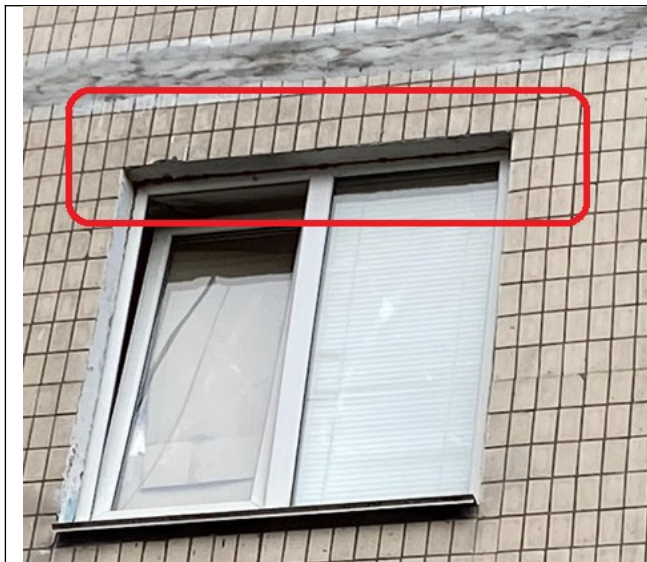
- спостерігається короблення рам та стулок дерев'яних віконних конструкцій;

Стан металопластикових віконних конструкцій в МЗК – незадовільний та потребують заміни.

Стан металопластикових віконних конструкцій та балконних дверей у квартирах – задовільний.

Стан переважної більшості дерев'яних віконних конструкцій та балконних дверей у квартирах – задовільний.

Приведений опір теплопередачі переважної більшості віконних конструкцій та балконних дверей не відповідає вимогам ДБН В 2.6-31:2021 «Теплова ізоляція будівель».

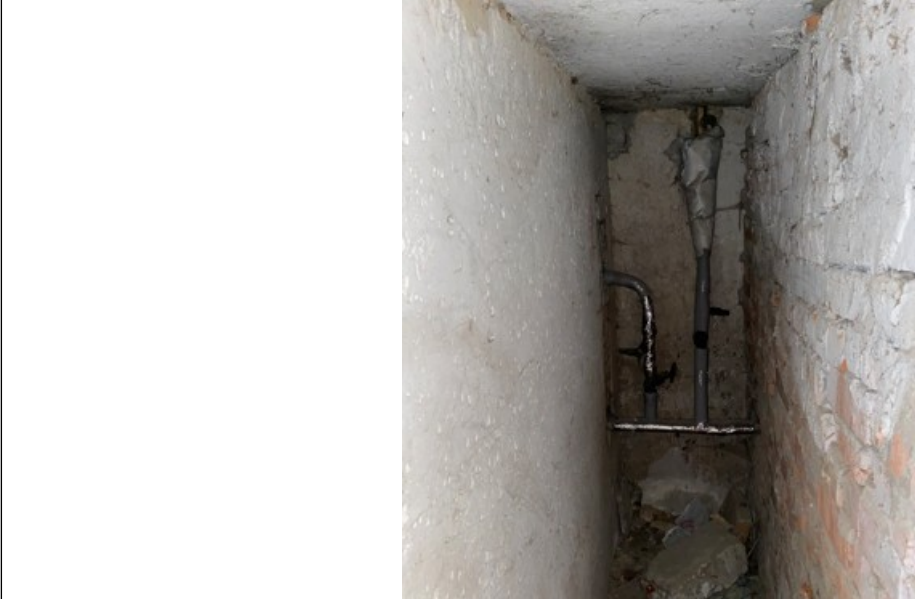
***Візуальне обстеження перекриття над техпідпіллям.***

Підлога першого поверху – перекриття над техпідпіллям. Через простір техпідпілля проходять такі комунікації: мережа холодного водопостачання, магістральні трубопроводи системи опалення, мережа електропостачання. Опір теплопередачі перекриття над техпідпіллям не нормується відповідно ДБН В 2.6-31:2021 «Теплова ізоляція будівель».

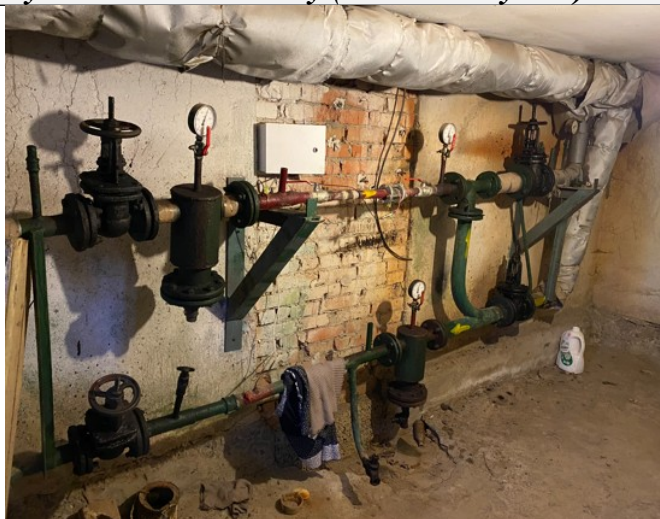
***Вузол теплового вводу (Тепловий пункт)***

Тепlopостачання будівлі здійснюється від централізованої системи тепlopостачання. Комерційний облік спожитої теплової енергії здійснюється у вузлі теплового вводу. Під'єднання до мережі – залежне. Вузол вводу – елеваторний вузол. Трубопроводи елеваторного вузла в задовільному стані.

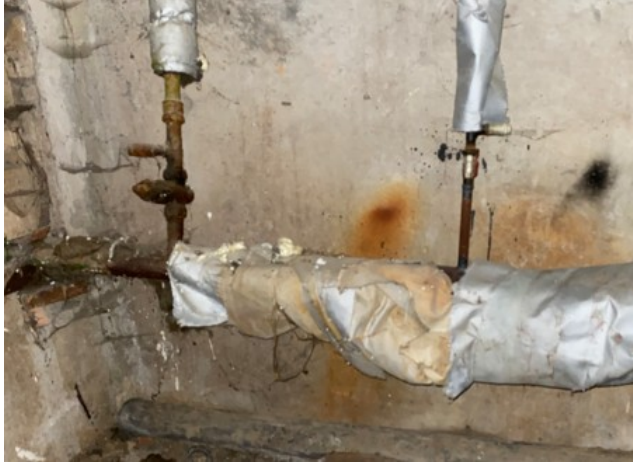
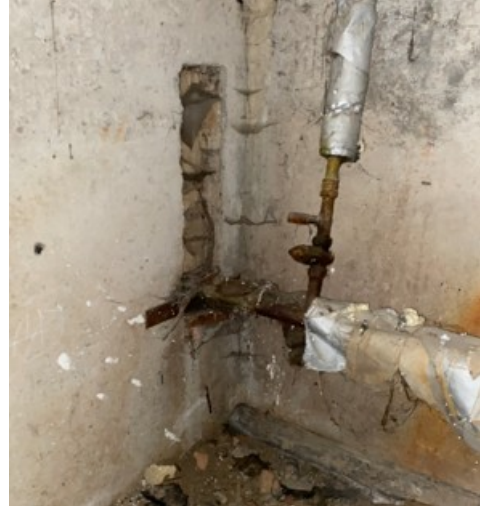
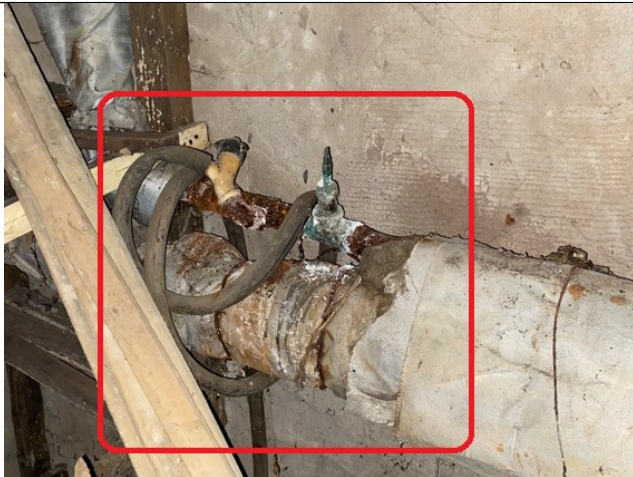
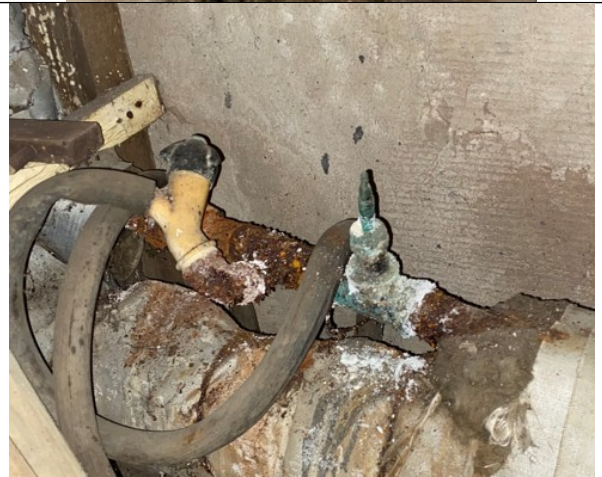
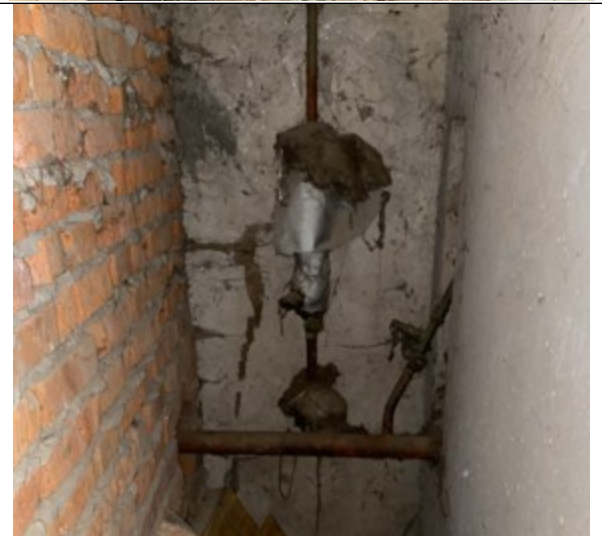
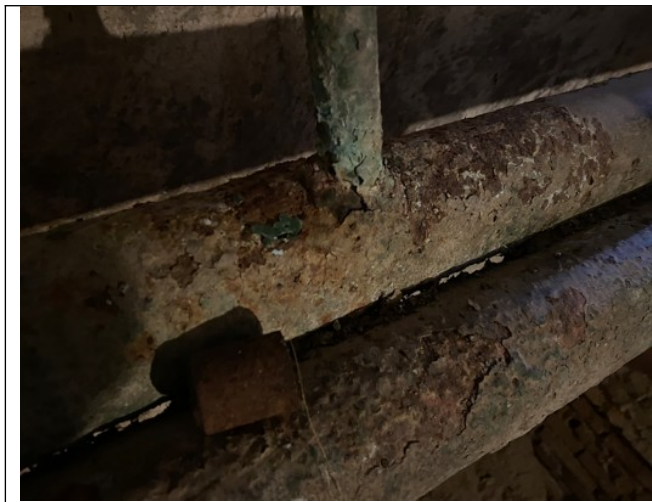
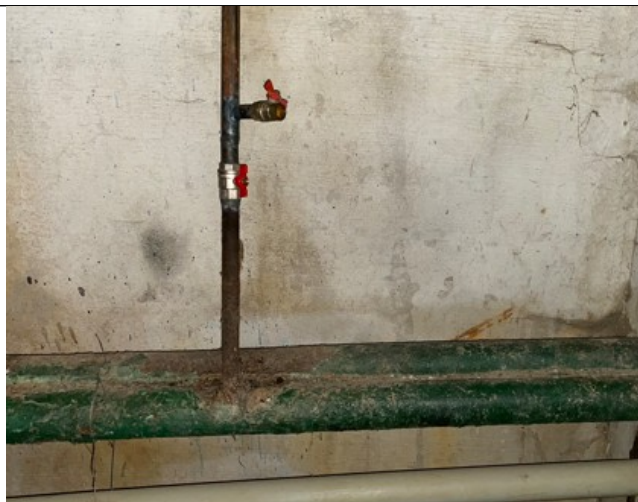
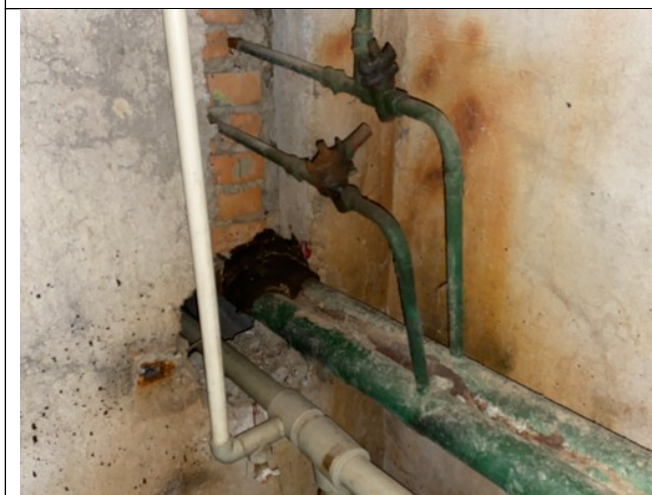
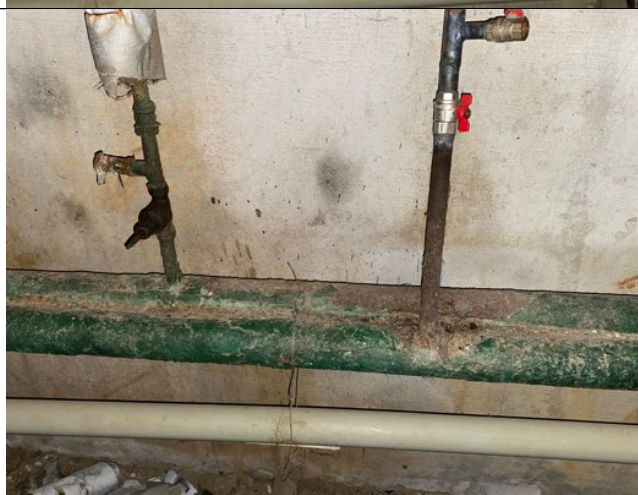
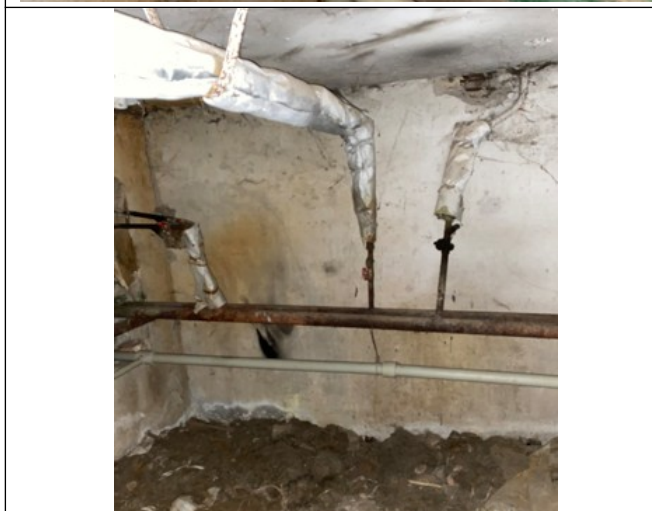
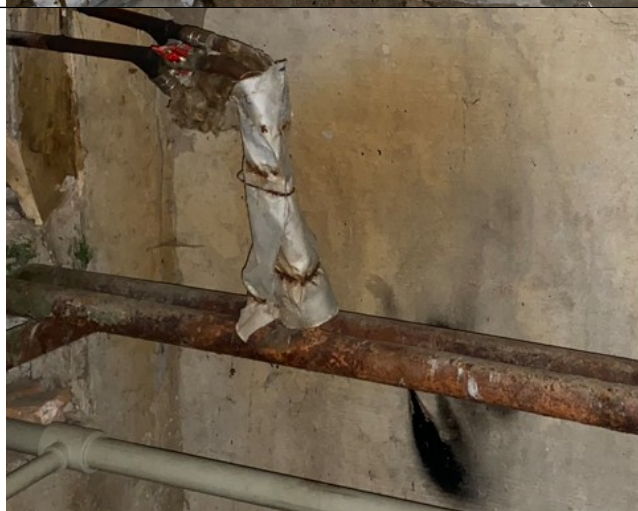
Система розподілу теплової енергії

**Коментарі:**

Під час обстеження виявлено:

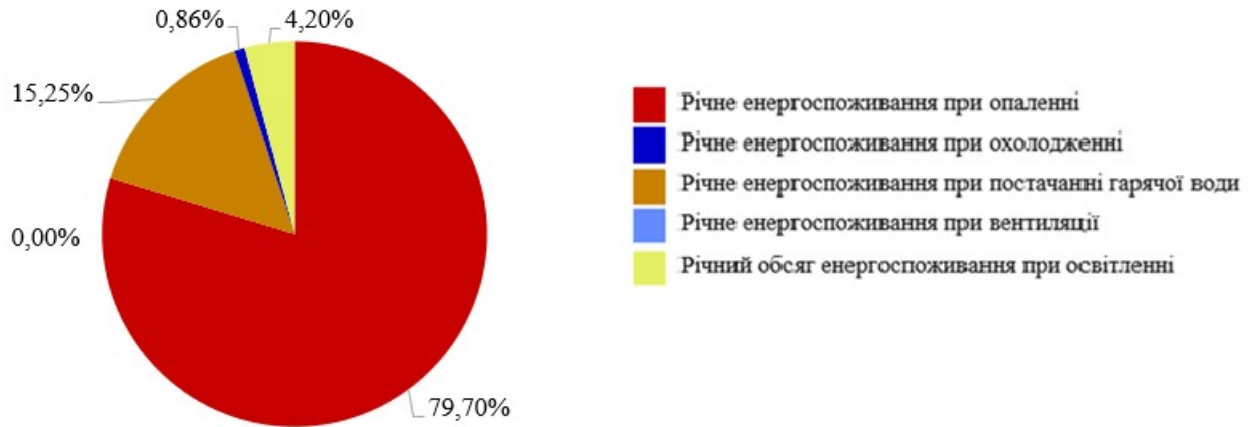
### Базове енергоспоживання будівлі

Стаття витрат Теплова енергія/ [Електроенергія]	Витрата, МВт·год/рік	Питома витрата, кВт·год/ м <sup>2</sup>
Енергоспоживання систем опалення	537,8	168,8
Енергоспоживання систем вентиляції	0	0
Енергоспоживання систем гарячого водопостачання	102,9	32,3
Енергоспоживання систем охолодження	[5,8]	[1,8]
Енергоспоживання систем освітлення	[28,3]	[8,9]
<b>Всього:</b>	<b>640,7/[34,1]</b>	<b>201,1/[10,7]</b>

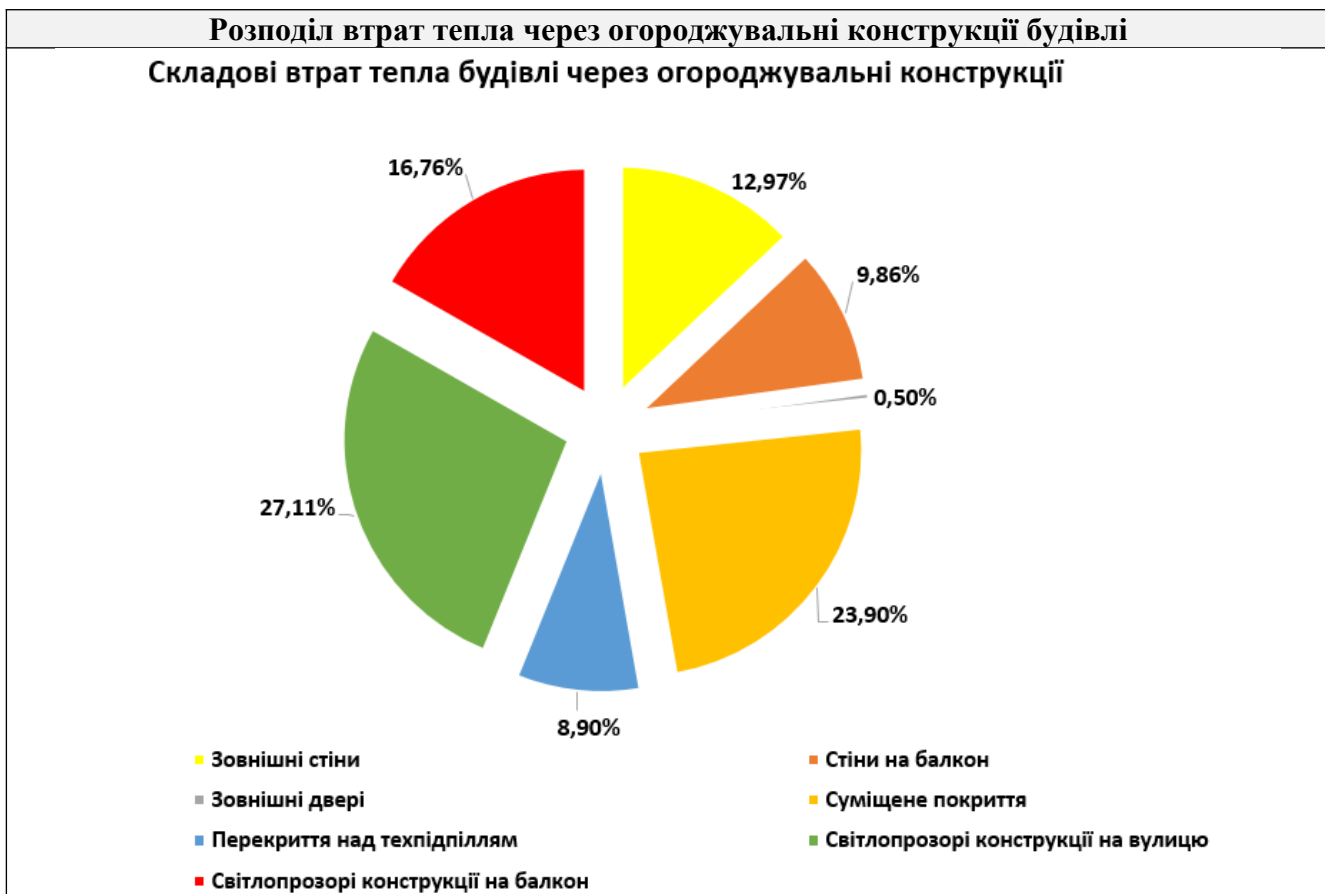
Вид огорожень	Площа	Приведений тепловий опір	Тепло-провідність	Теплопередача	
				В режимі опалення	В режимі охолодження
	A, м <sup>2</sup>	R $\Sigma$ , м <sup>2</sup> ·К/Вт	U, Вт/(м <sup>2</sup> ·К)	H x.H, Вт/К	H x.C, Вт/К
Зовнішні стіни	1071,1	3,5	0,29	306,0	306,0
Стіни на балкон	282,6	0,85	1,18	232,7	332,5
Зовнішні двері	8,8	0,75	1,33	11,7	11,7
Суміщене покриття	637,3	1,13	0,88	564,0	564,0
Перекрыття над техпідпіллям	637,3	0,91	1,1	210,1	210,1
Світлопрозорі конструкції на вулицю	281,7	0,42	2,38	639,8	639,8
Світлопрозорі конструкції на балкон	210,5	0,37	2,68	395,4	564,8

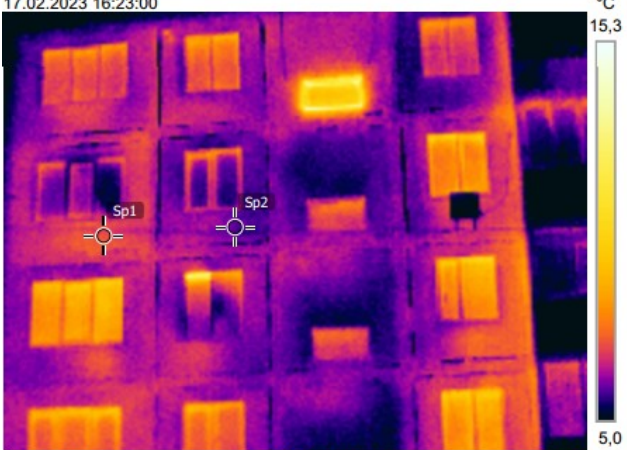
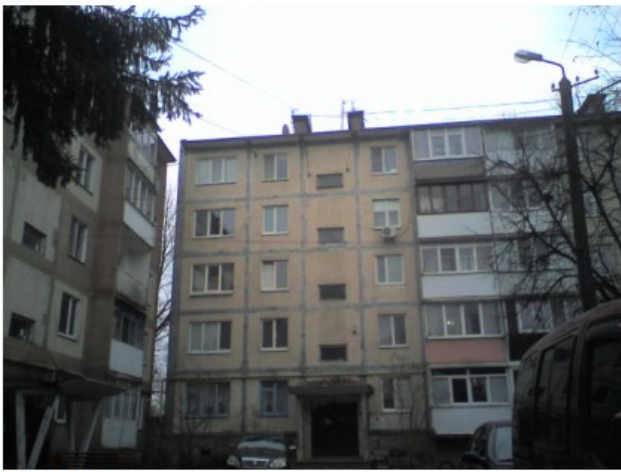
<b>Стінові конструкції.</b>							
<p>17.02.2023 16:23:00</p>

<p>IR_4480.jpg      FLIR T250_ Western      402001304</p>	<p>17.02.2023 16:23:00</p>

<p>DC_4481.jpg</p>						
<table style="margin-left: auto; margin-right: auto;"> <tr> <td style="padding: 0 10px;">Sp1</td> <td style="border-left: 1px solid black; padding-left: 5px;">7,1 °C</td> </tr> <tr> <td style="padding: 0 10px;">Sp2</td> <td style="border-left: 1px solid black; padding-left: 5px;">6,0 °C</td> </tr> </table>		Sp1	7,1 °C	Sp2	6,0 °C		
Sp1	7,1 °C						
Sp2	6,0 °C						
<p>17.02.2023 16:23:51</p>

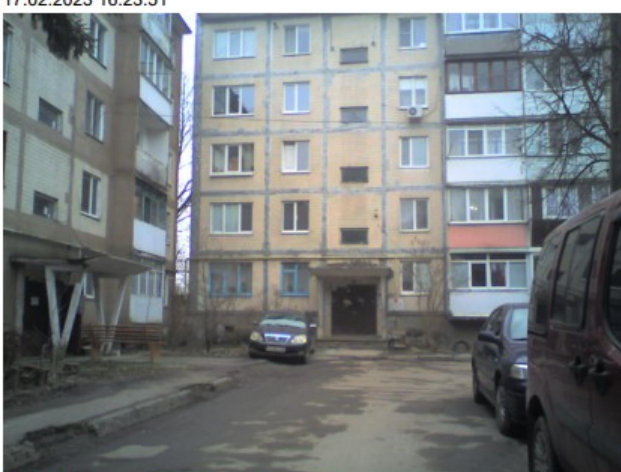
Sp1	7,7 °C						
Sp2	4,4 °C						
<p>17.02.2023 16:24:09</p>
